PROGRAM
PRAC KONSERWATORSKICH I RESTAURATORSKICH
DLA ŁAWEK KOŚCIELNYCH Z NAWY GŁÓWNEJ
W KOŚCIELE PAR.PW. ŚW. JÓZEFA RZEMIEŚNIKA
W MIĘDZYBORZU,
GM. MIĘDZYBÓRZ, POW. OLEŚNICKI

Nazwa obiektu: ławki kościelne

Rodzaj prac: konserwacja i restauracja

Ostrów Wielkopolski, dnia 10.11.2023 rok

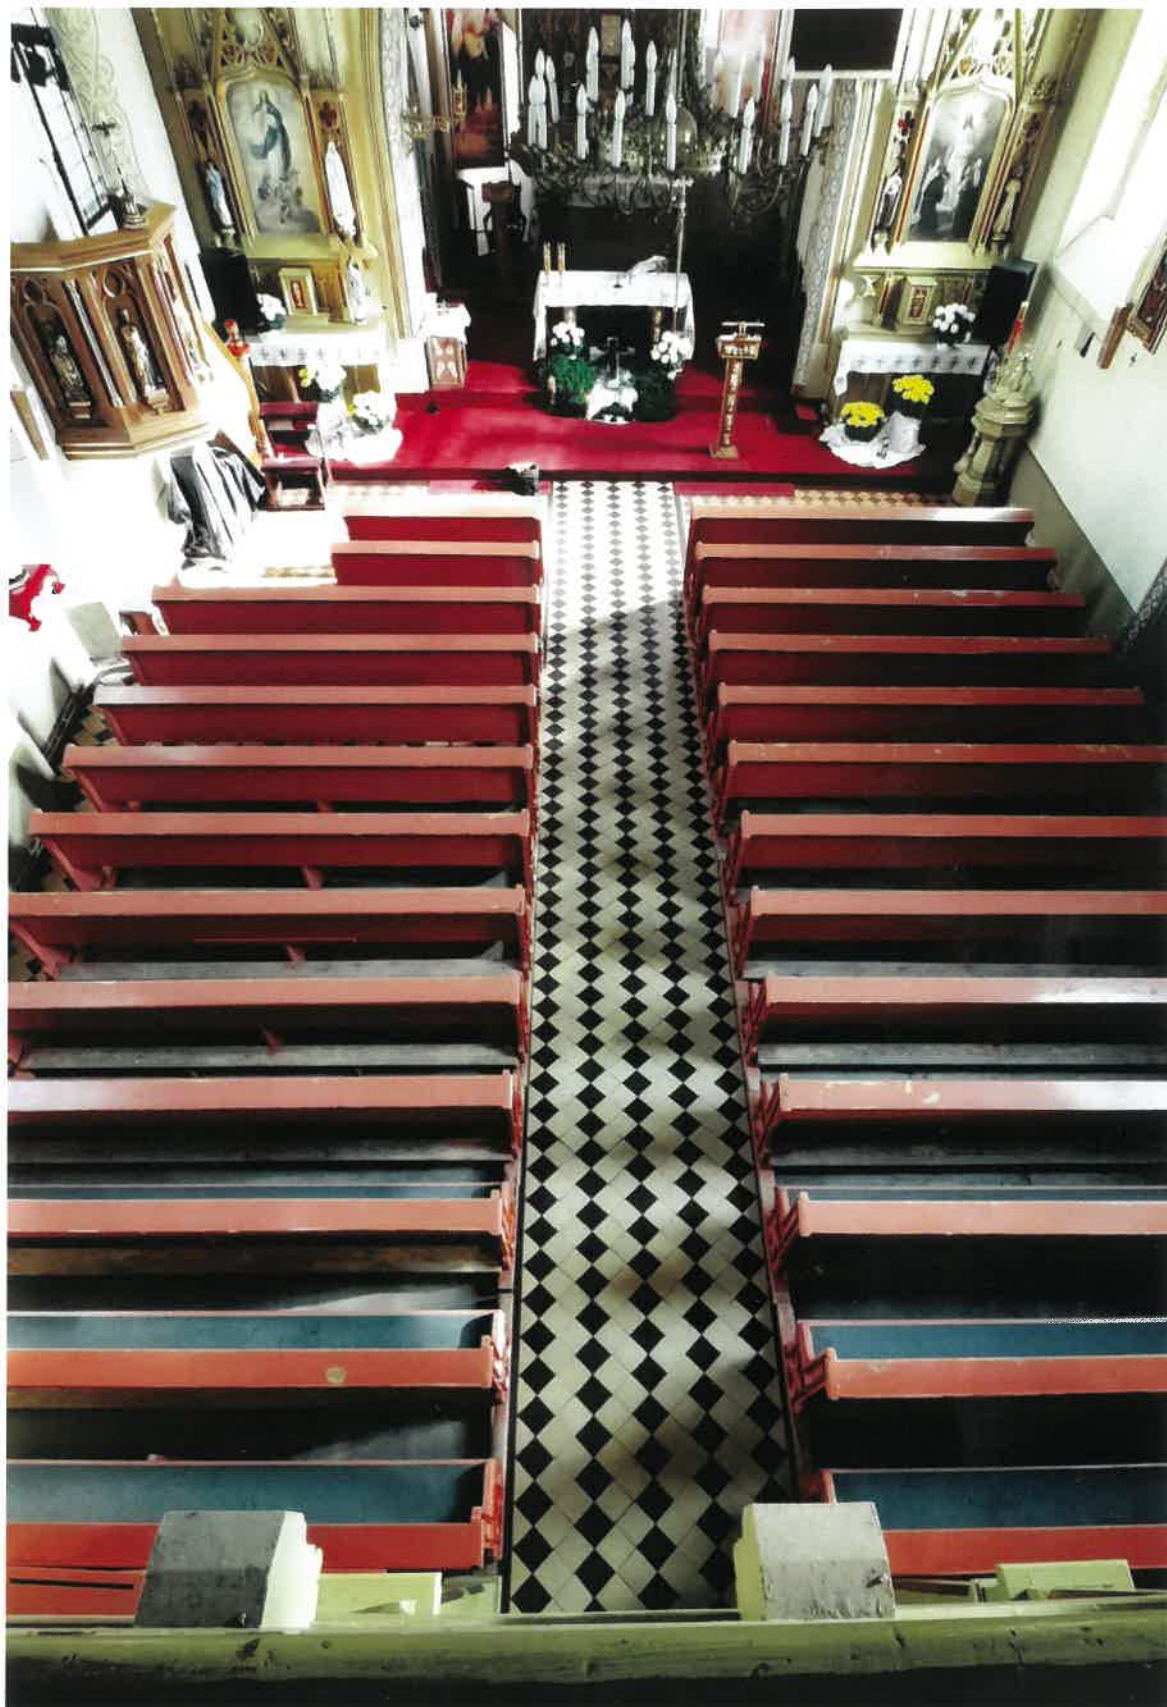
Fot. 1. Kościół par. pw. św. Józefa Rzemieślnika w Międzyborzu.
Widok z empy chóru muzycznego na zespół ławek kościelnych w nawie głównej.

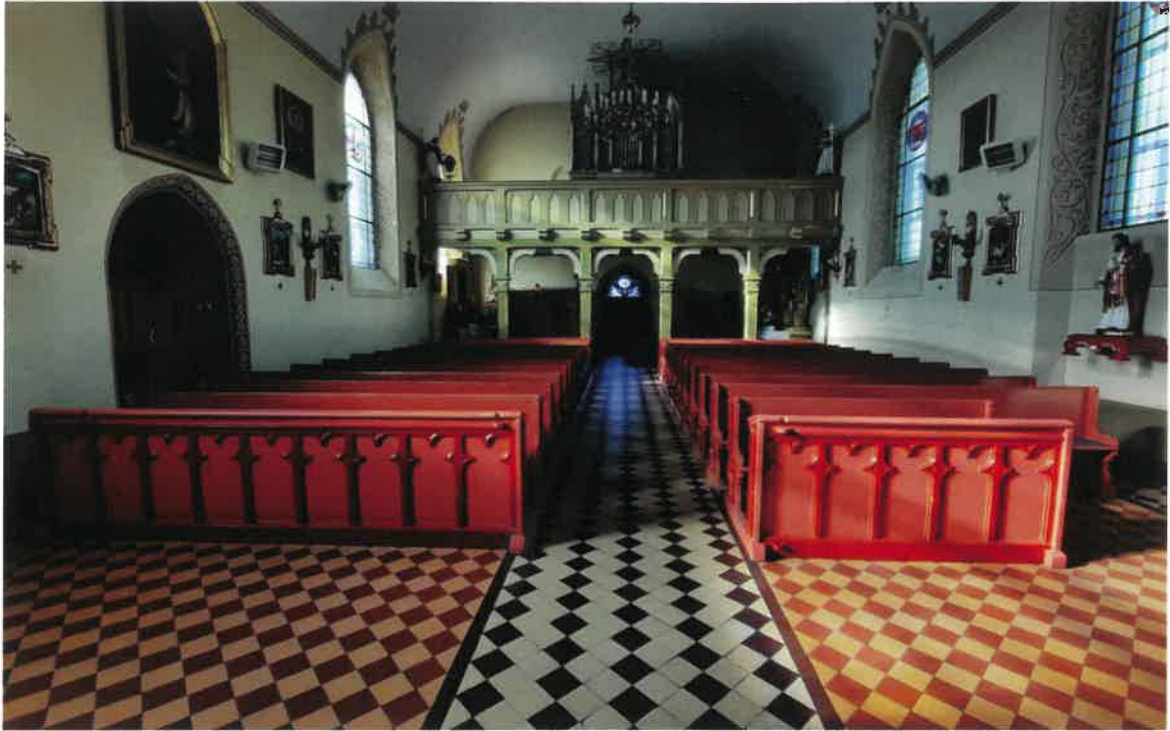
Fot. 2. Wnętrze kościoła par. pw. św. Józefa Rzemieślnika w Międzyborzu. Widok ogólny na ławki kościelne od strony ołtarza głównego.

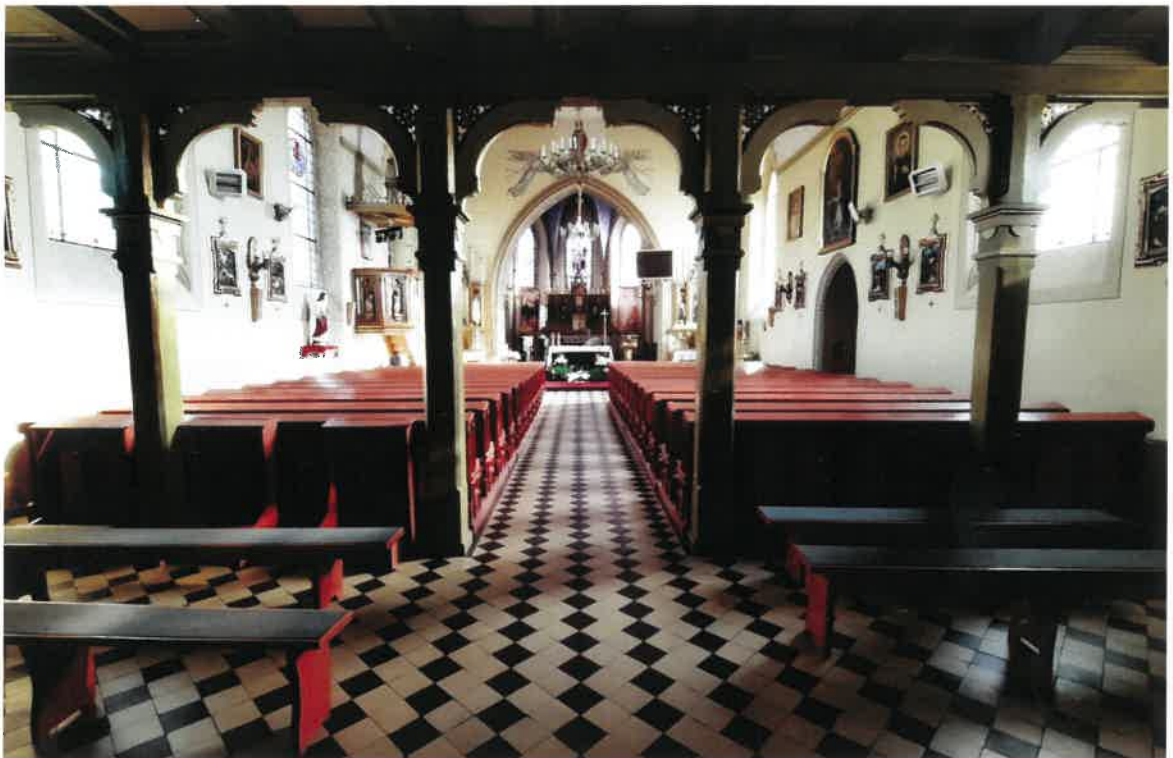
Fot. 3. Wnętrze kościoła par. pw. św. Józefa Rzemieślnika w Międzyborzu. Widok ogólny na ławki kościelne od strony głównego wejścia i chóru muzycznego.

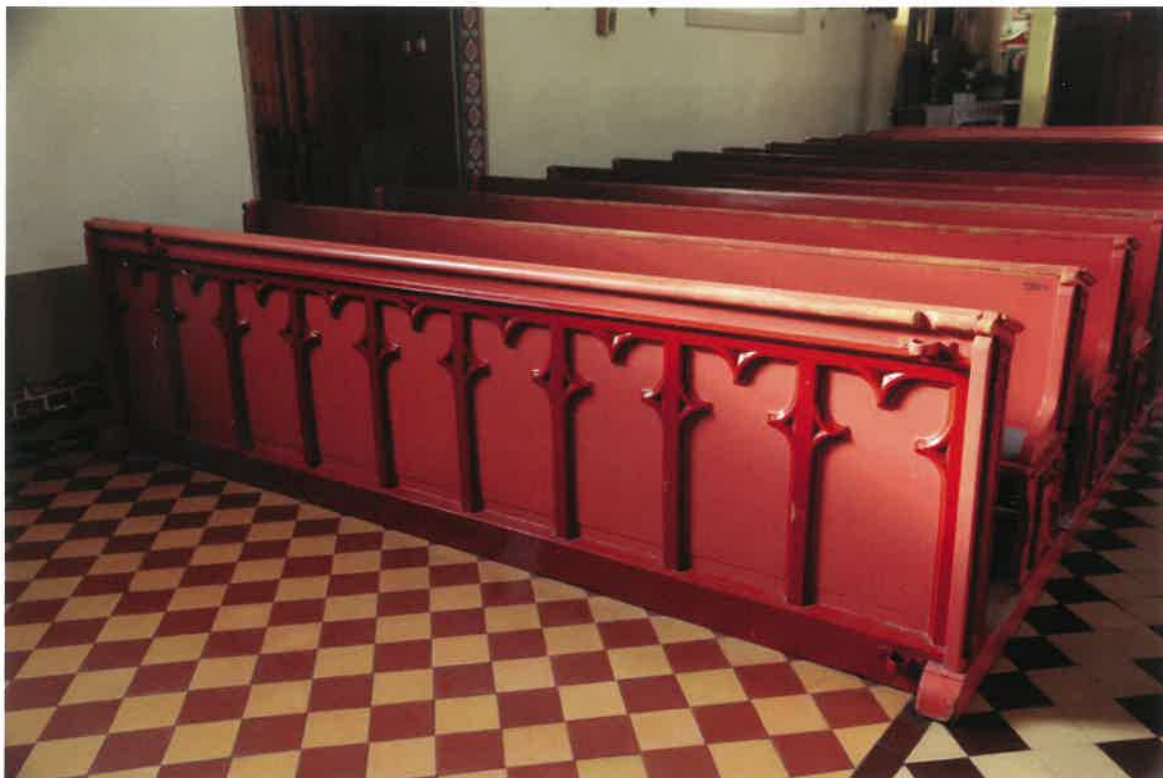
Fot. 4. Południowy rząd ławek. Policzek pierwszej ławki artykułowany maswerkami.

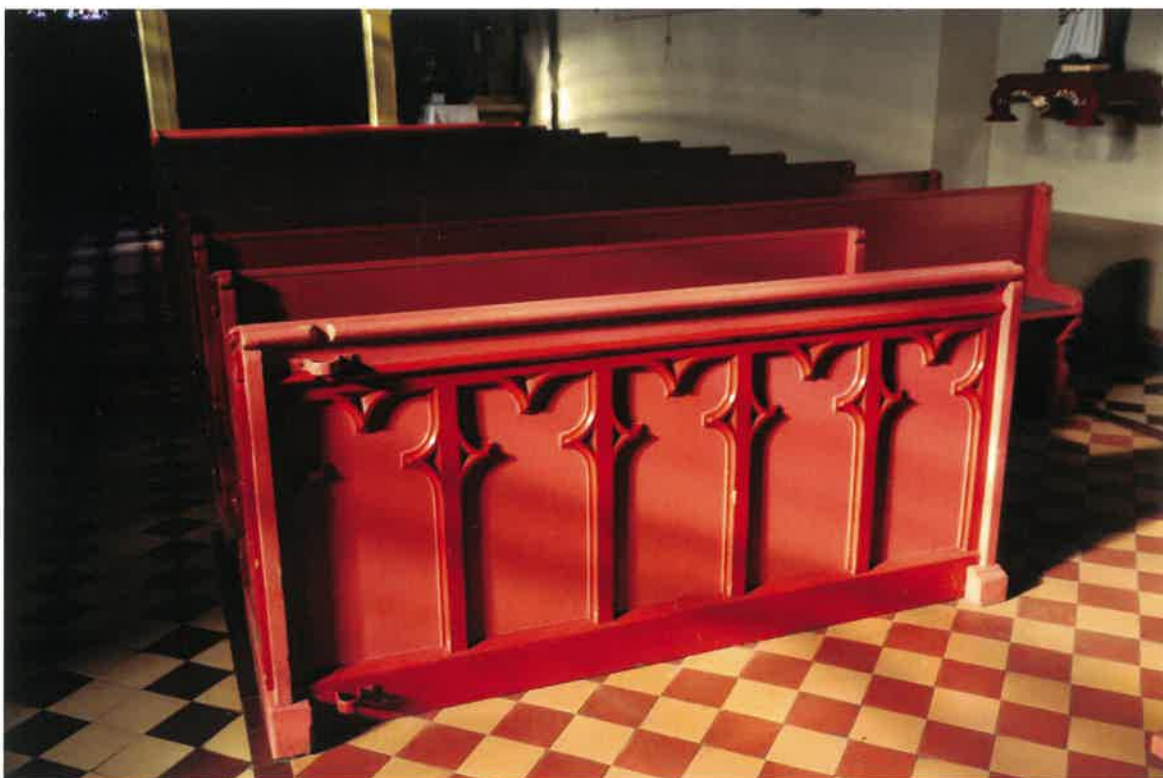
Fot. 5. Północny rząd ławek. Policzek wraz z ławką, która jest krótsza od wszystkich pozostałych.

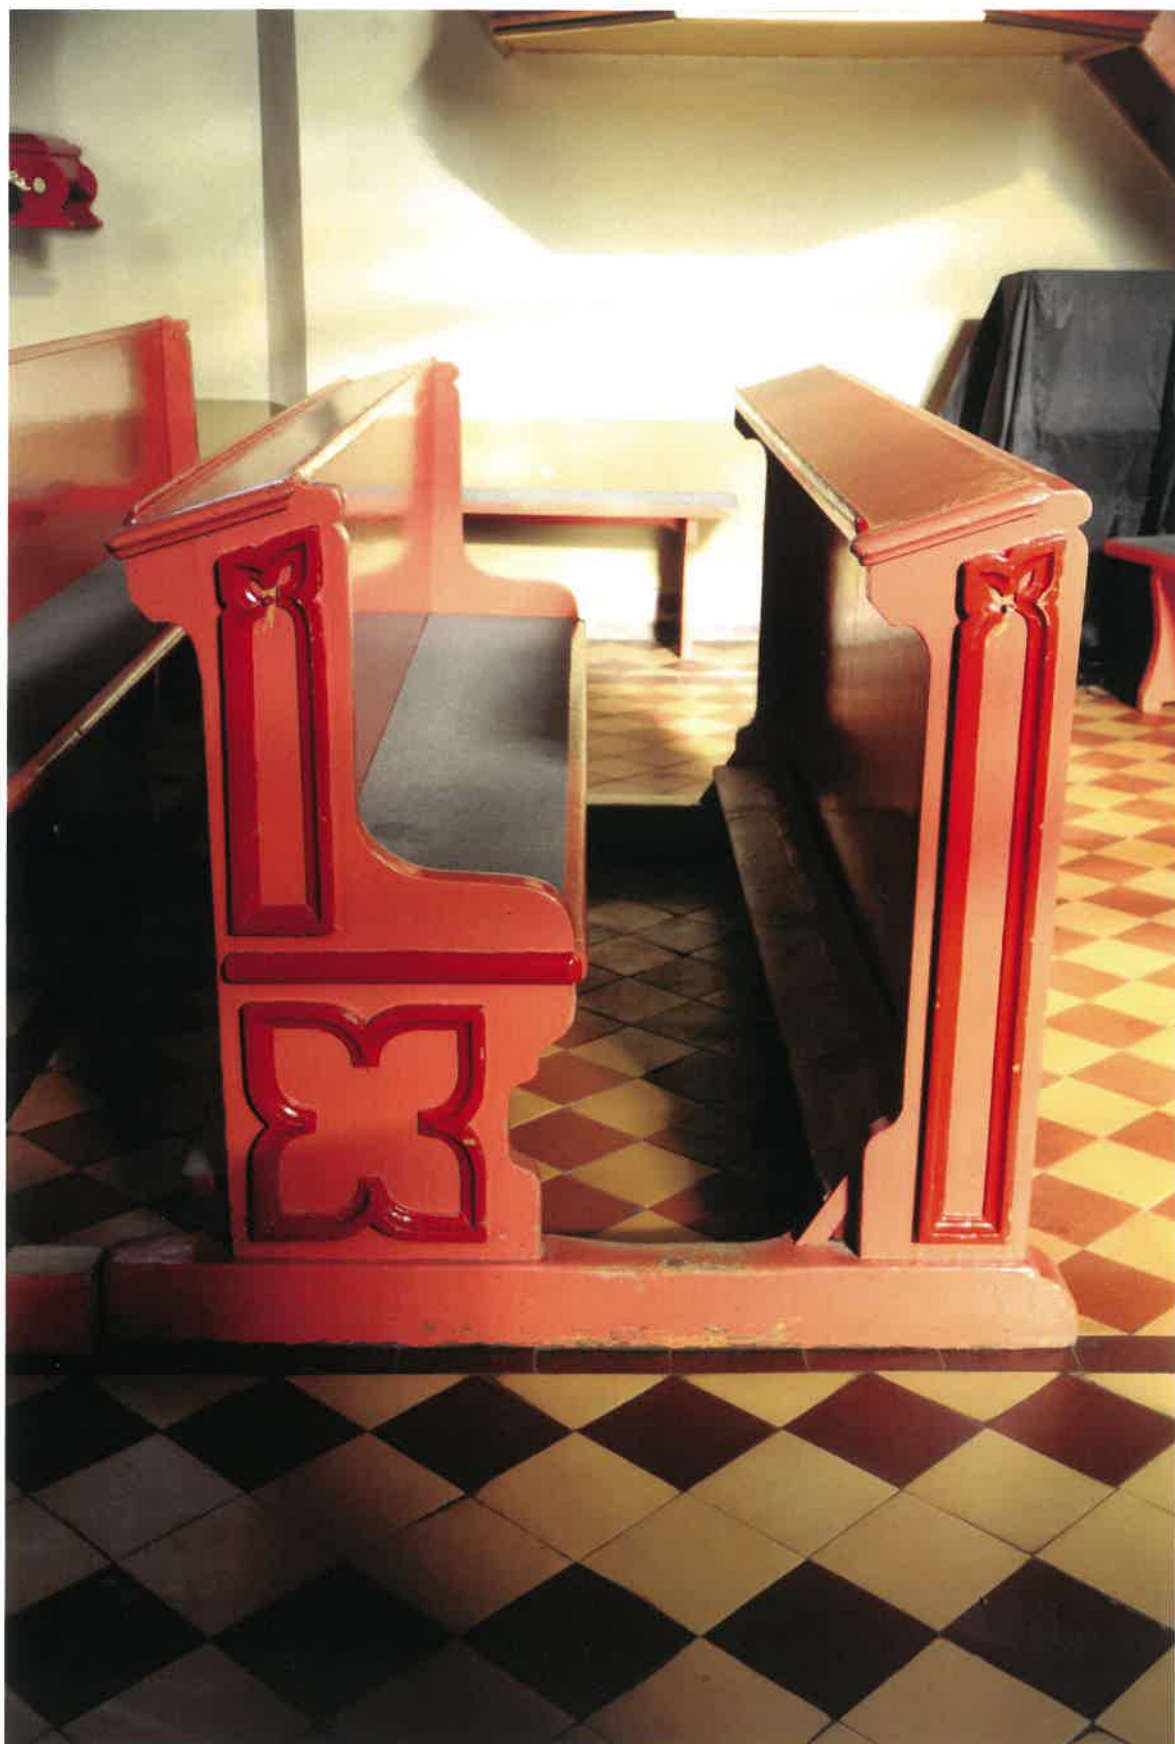
Fot. 6. Policzek ławki oraz przedpiersia, zdobione maswerkami w formie czteroliścia i lancet.

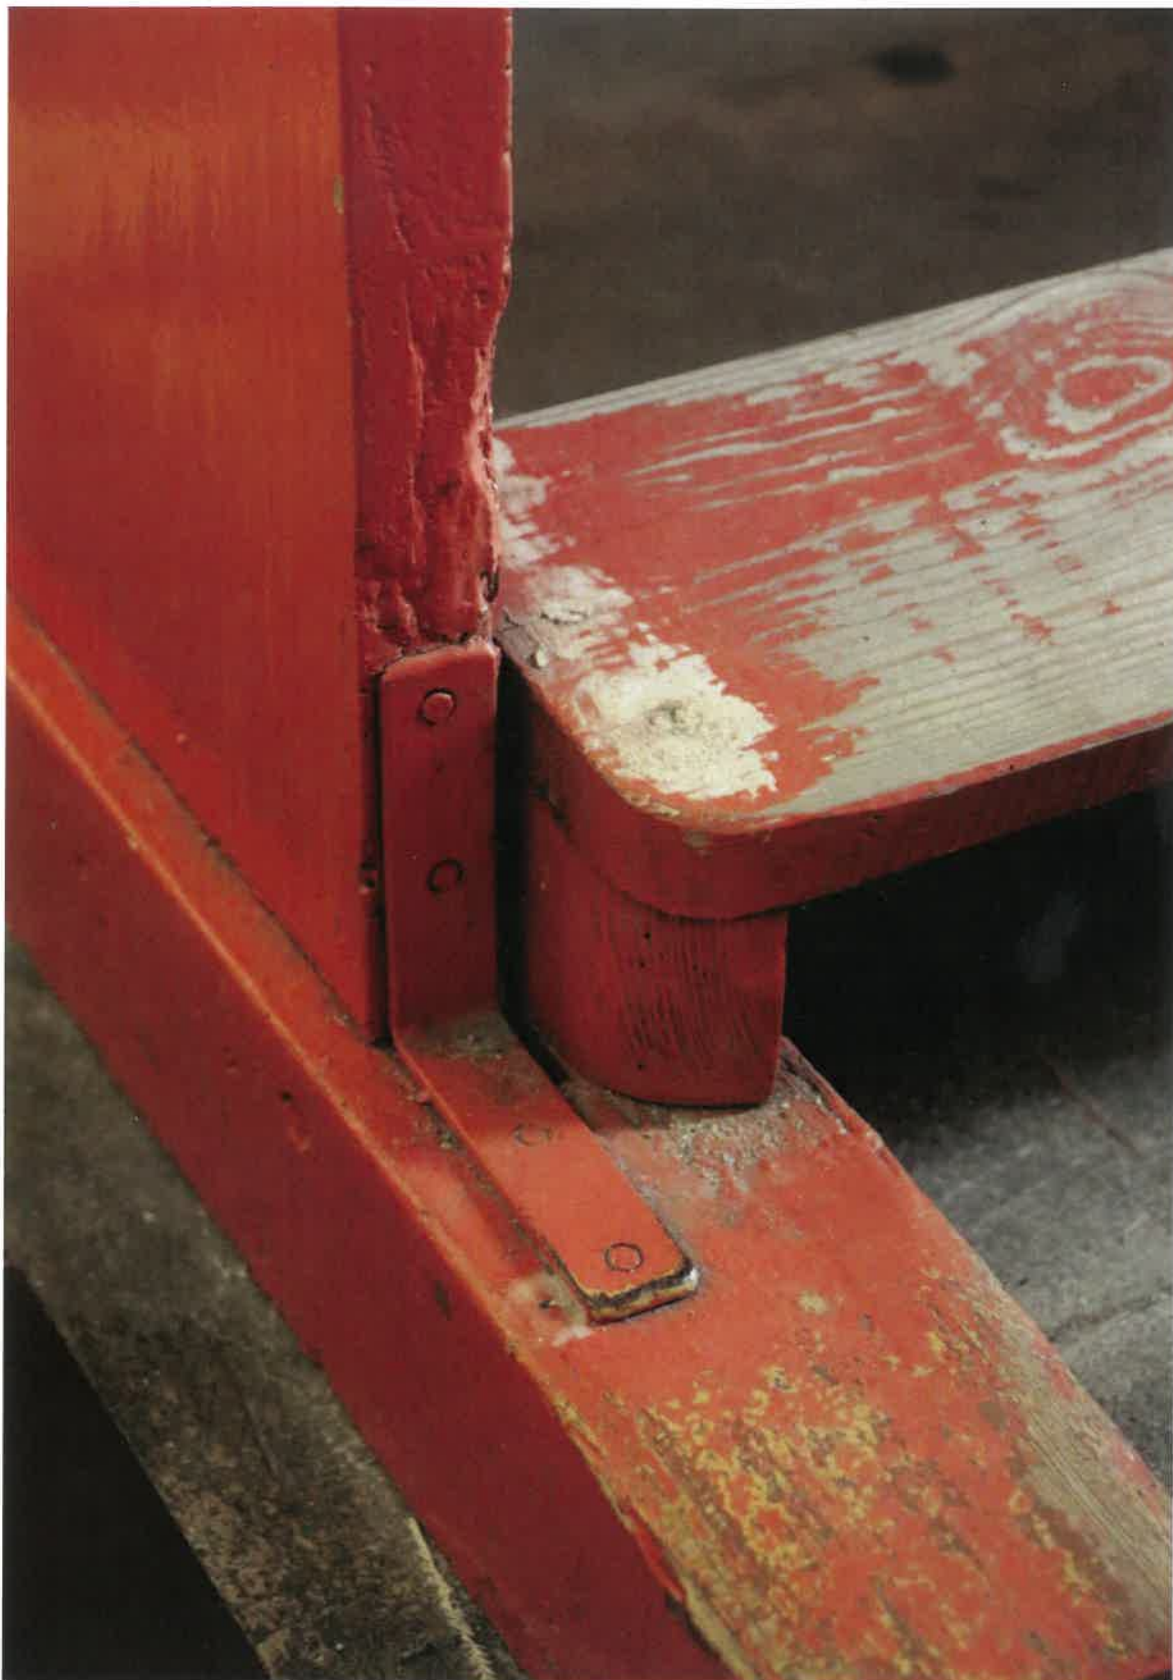
Fot. 7. Fragment deski klęcznikowej. Sposób jej montażu, pozbawiony integracji z policzkami, może świadczyć o wtórności tego elementu. Widoczny metalowy kątownik, stabilizujący konstrukcję. Pod nim, w płozie widoczny fragment gniazda, po brakującej części boku ławki.

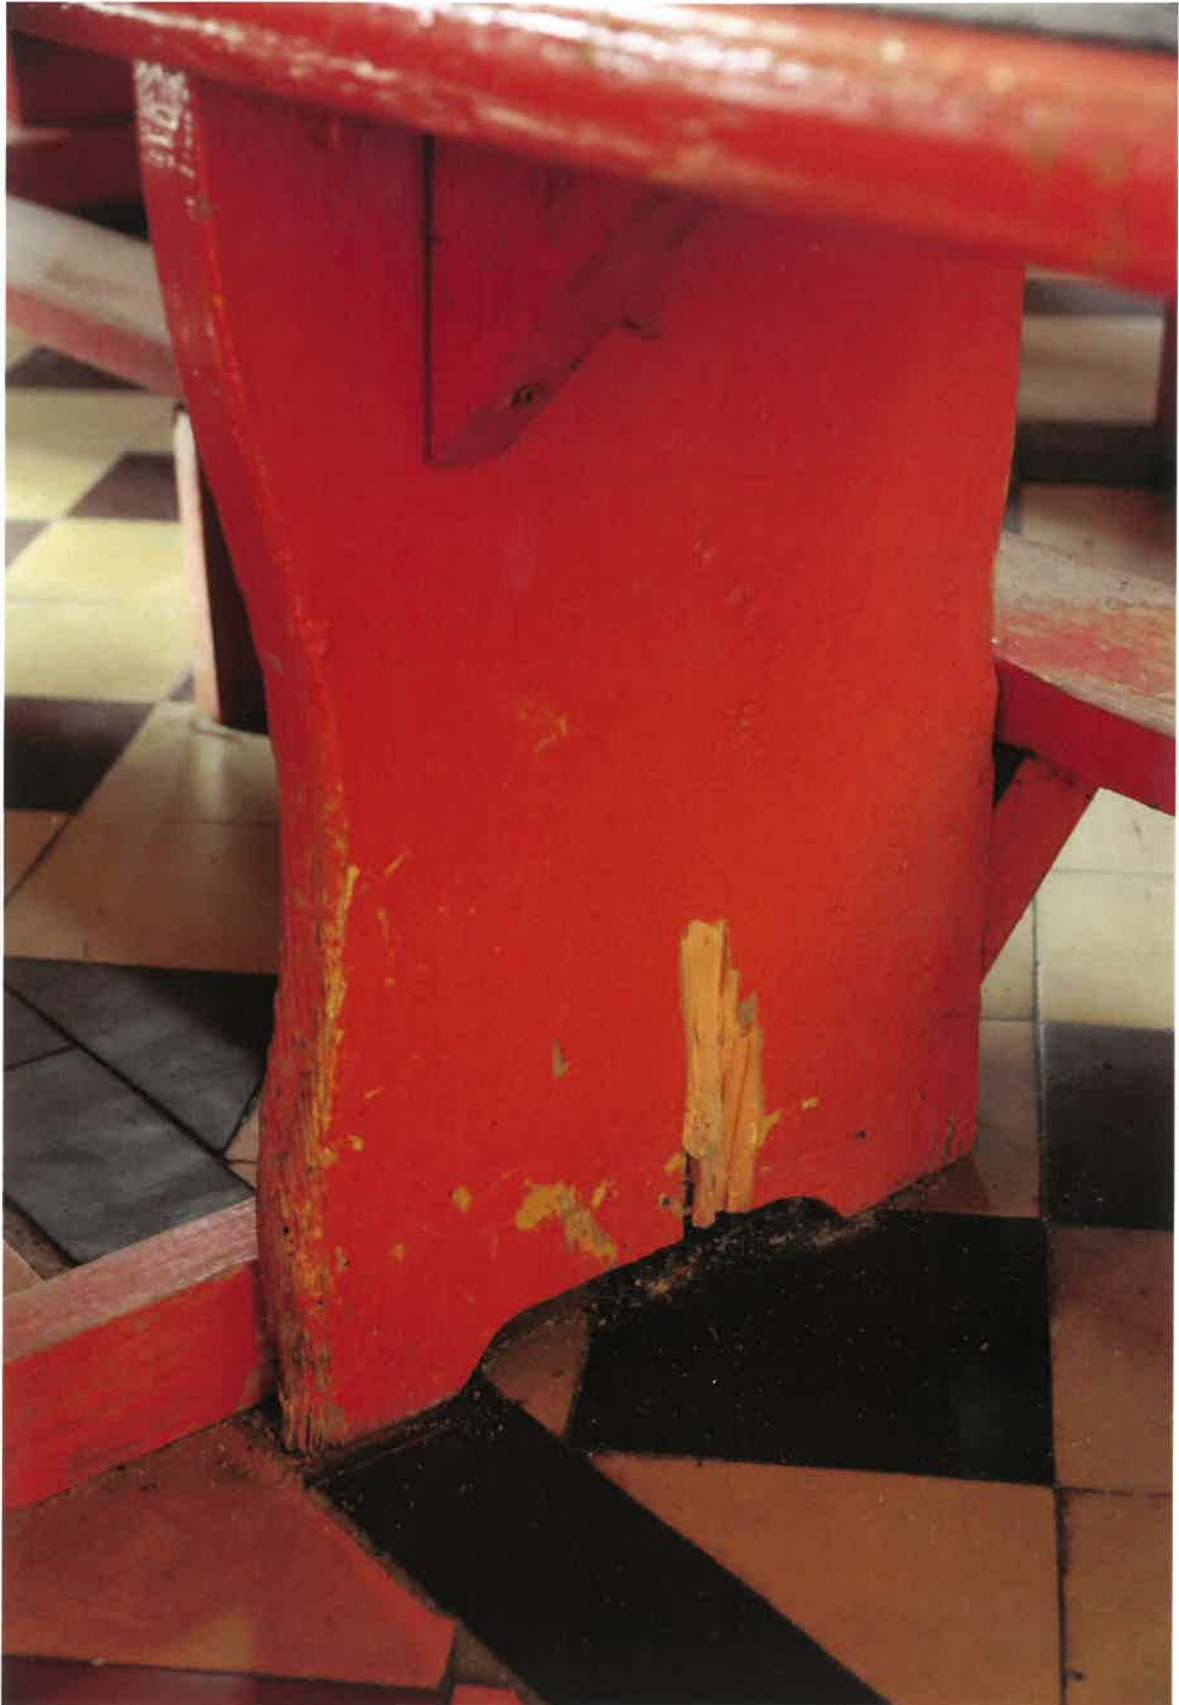
Fot. 8. Wspornik siedziska z widocznymi uszkodzeniami mechanicznymi oraz osypującym się proszkiem, świadczącym o aktywnej działalności technicznych szkodników drewna.

5. Dezynfekcja i dezynsekcja rzeźby preparatem biobójczym – Hylotox Q firmy ALTAX
6. Wzmacnianie i impregnacja struktury drewna – żywica akrylowa Paraloid B72 rozpuszczona w Toluenie.

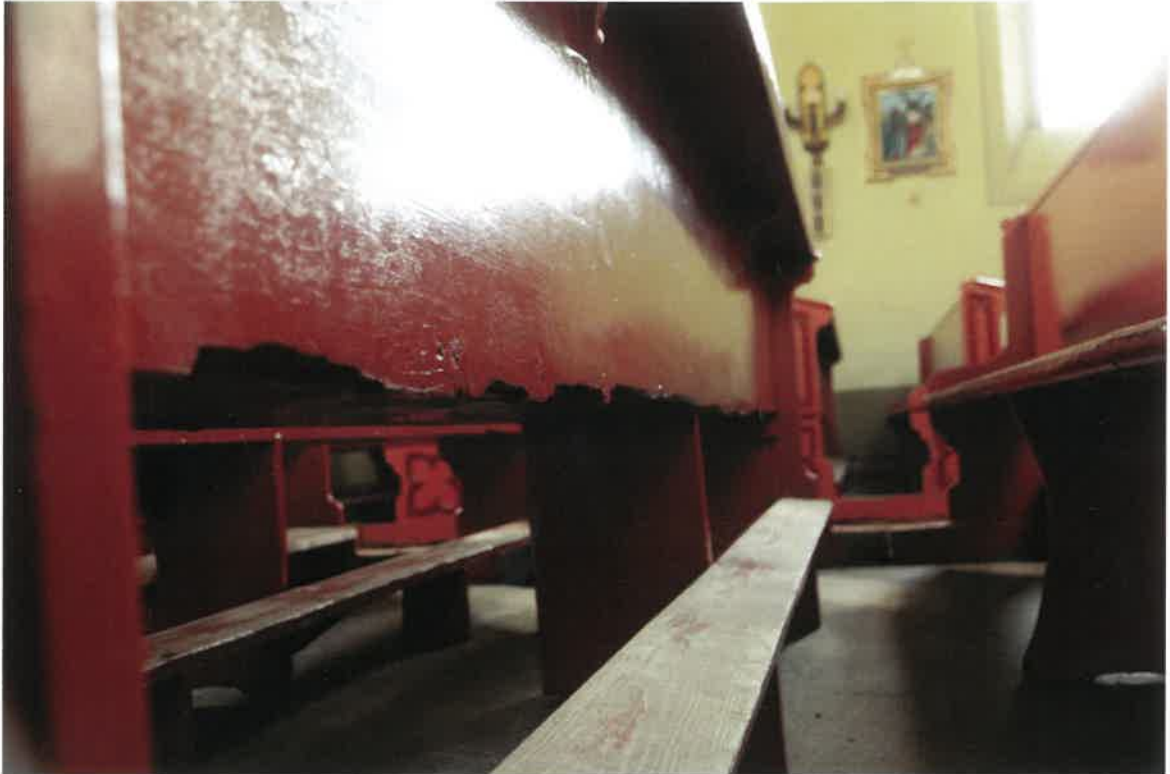
Fot. 9. Deskowe oparcie ławki z widoczną „poszarpaną” dolną krawędzią, w skutek żerowania ksylofagów.

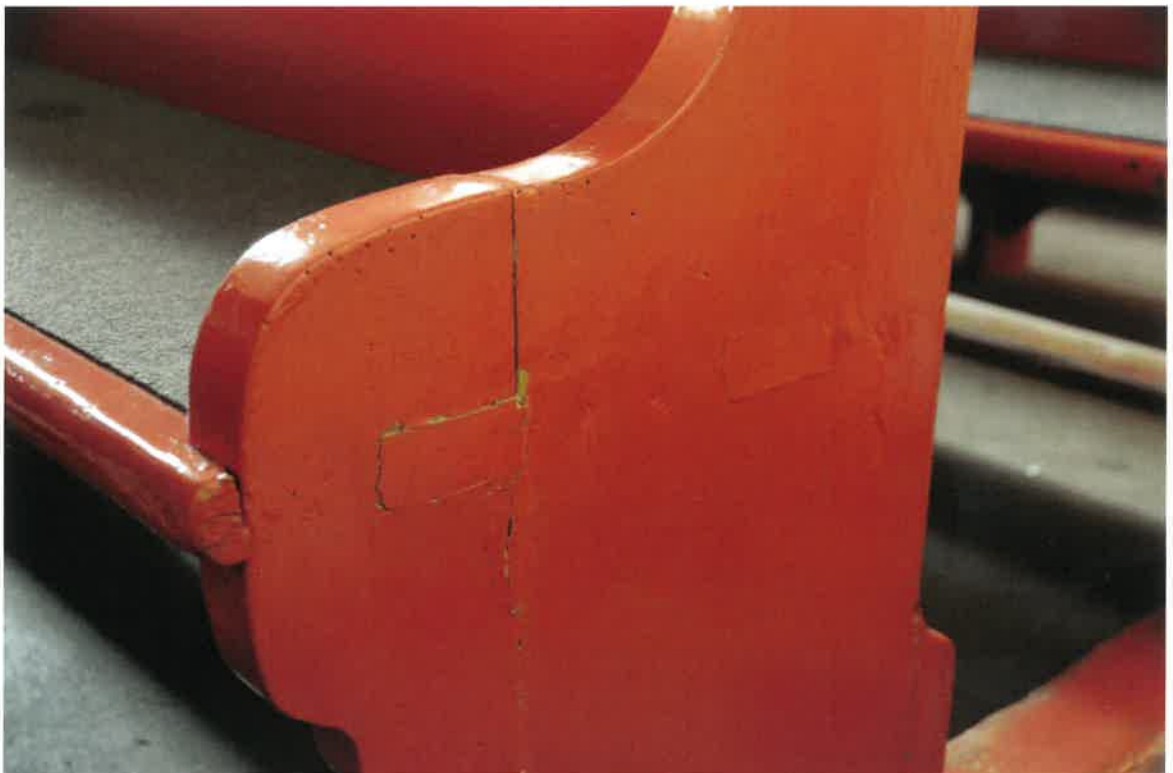
Fot. 10. Fragment policzka ławki. Dostrzegalne czopy siedziska osadzone w boku, rozpojenie drewna w miejscu klejenia oraz otwory wlotowo-wylotowe owadów.

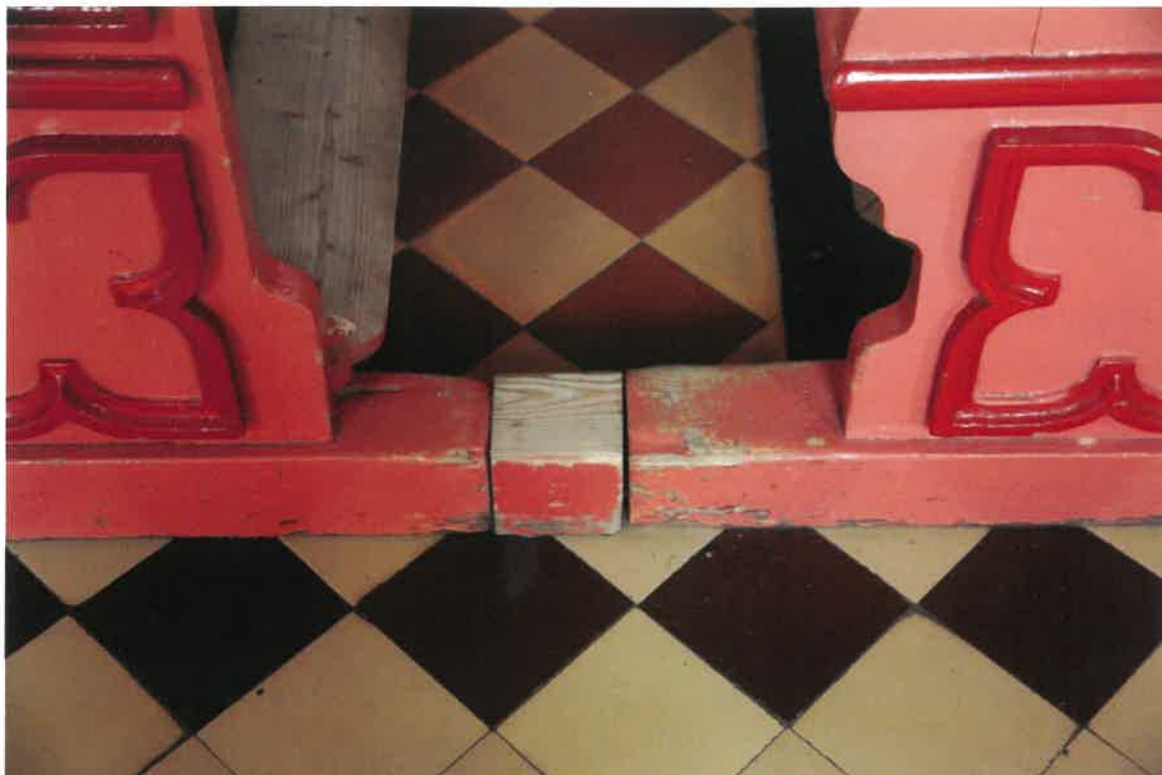
Fot. 11. Wstawki pomiędzy płozami ławek, które zostały skrócone, ponieważ końcówki uległy poważnemu uszkodzeniu lub destrukcji.

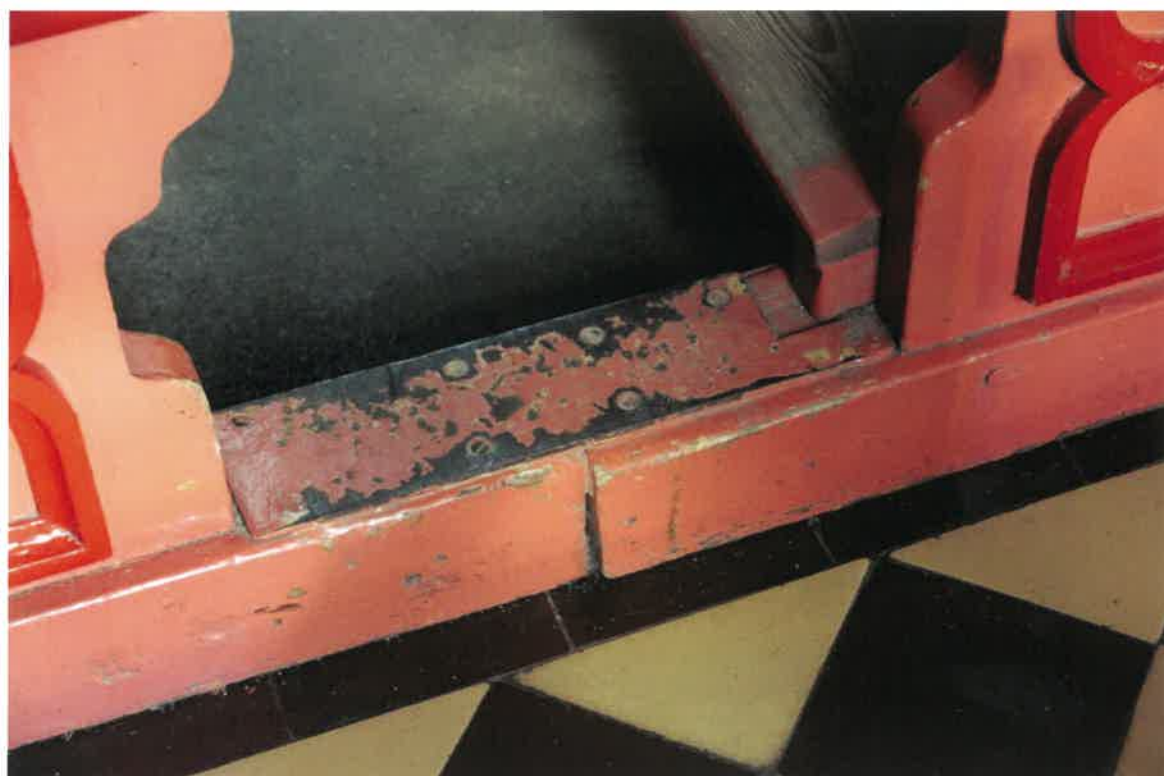
Fot. 12. Płozy połączone metalowym płaskownikiem, zapobiegające rozsuwaniu się ławek.

7. Usunięcie wtórnych nieprofesjonalnych napraw, wstawek, fleków oraz metalowych elementów.
8. Naprawa uszkodzeń mechanicznych oraz uzupełnienie ubytków drewna z ewentualną wymianą i wiernym odtworzeniem najbardziej zniszczonych lub całkowicie zniszczonych i nieistniejących elementów konstrukcyjnych.

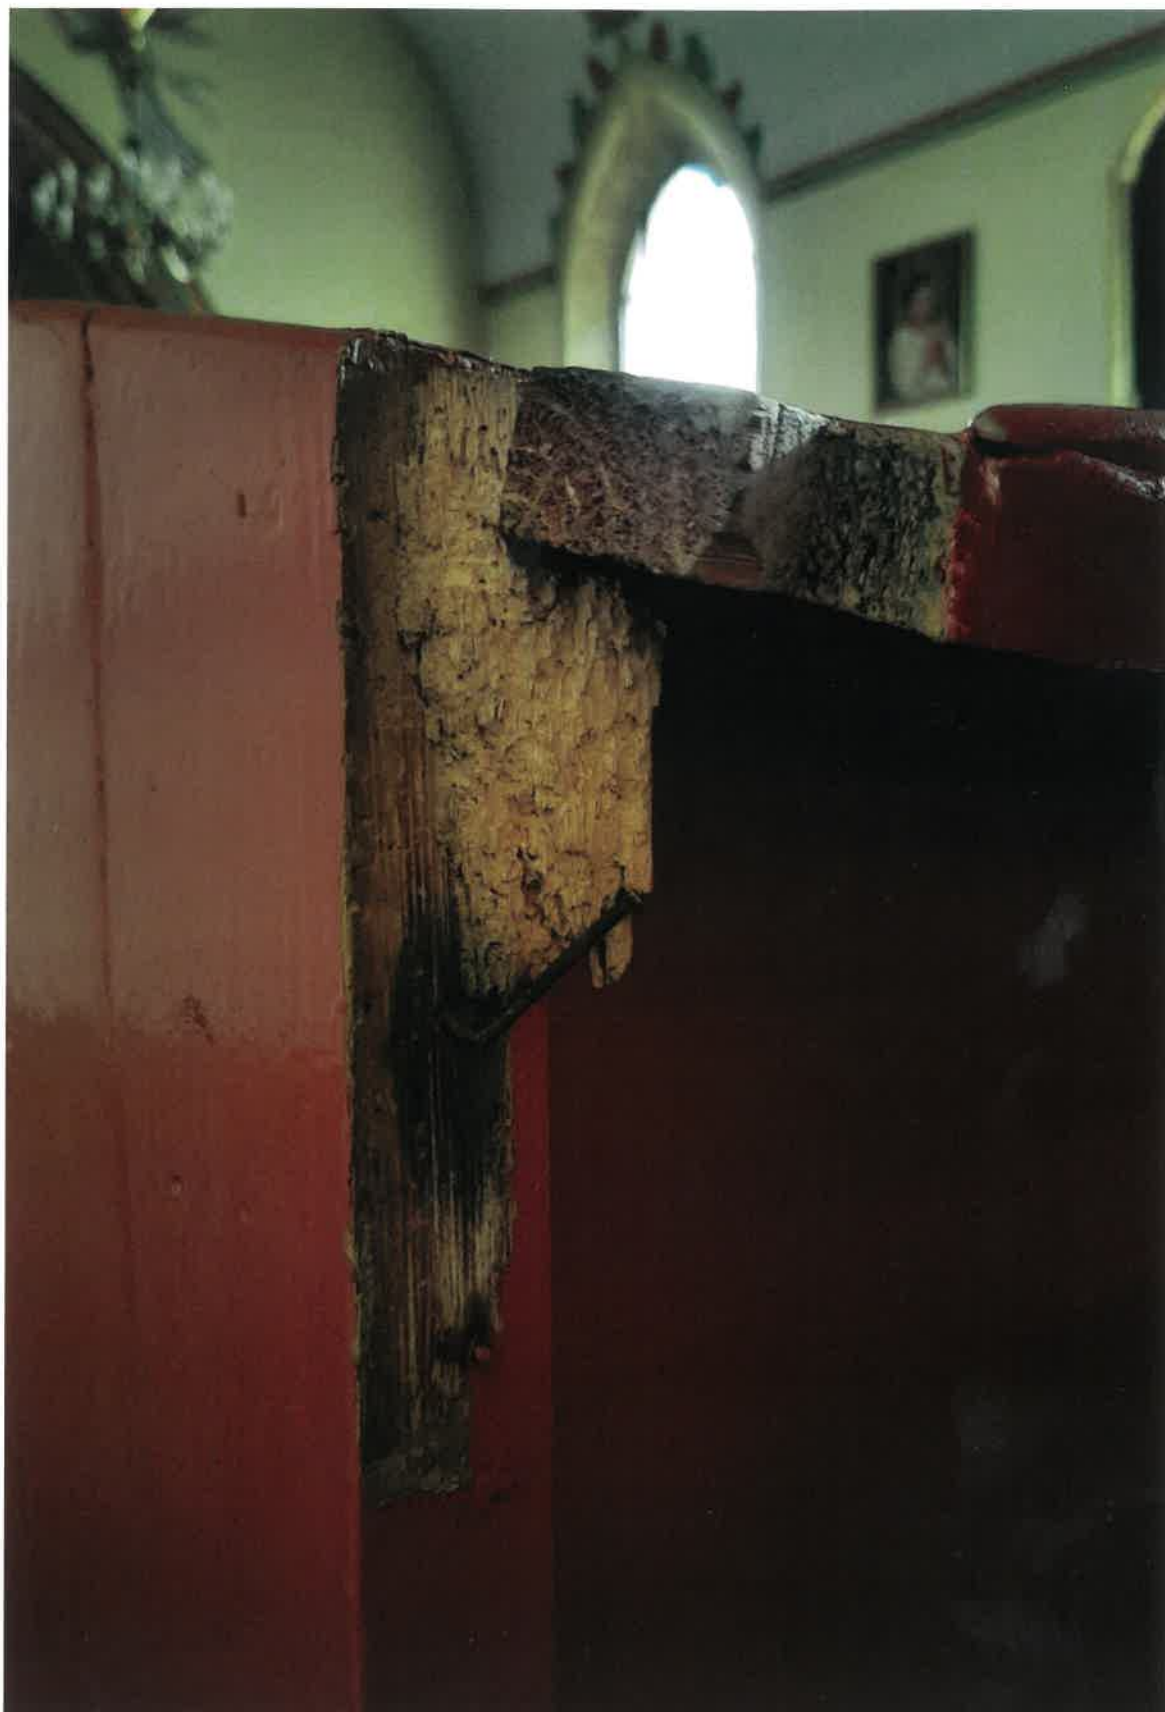
Fot. 13. Drewno całkowicie zniszczone przez ksylofagi. W wyniku żerowania owadów tkanka drzewna utraciła swoje właściwości fizyczne i się rozsypała.

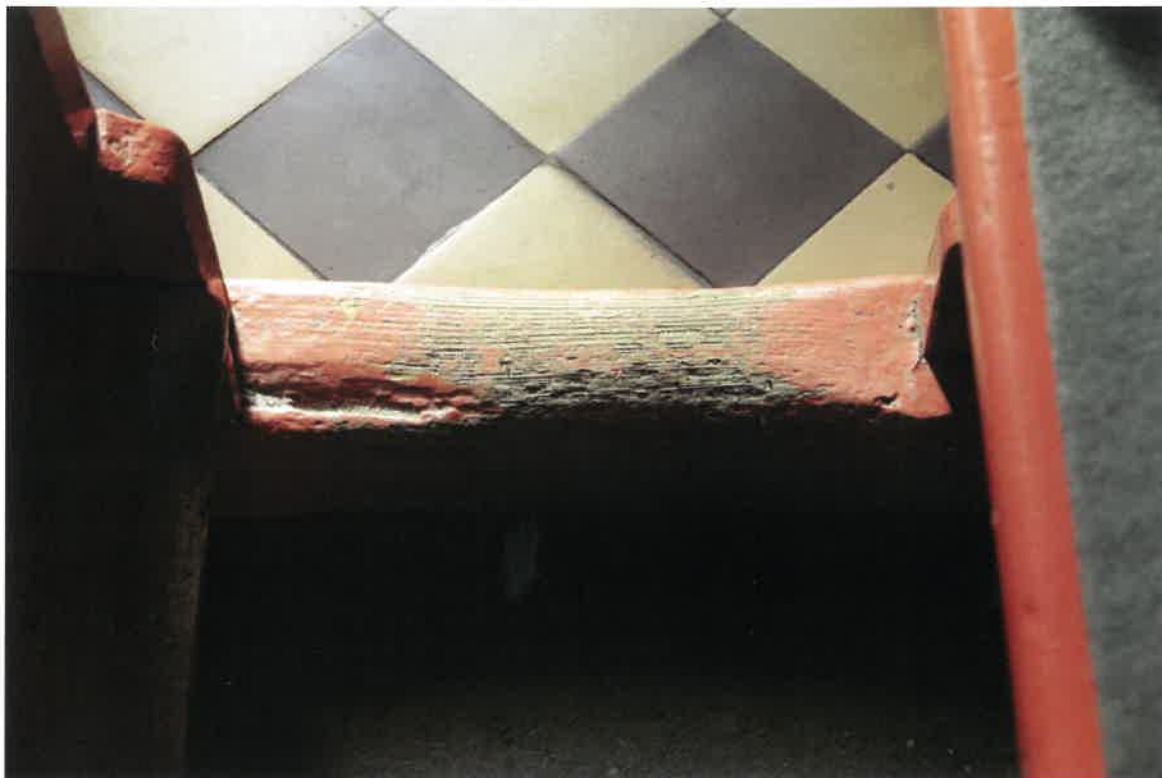
Fot. 14. Fragment płyty ze śladami zużycia i wytarcia drewna.

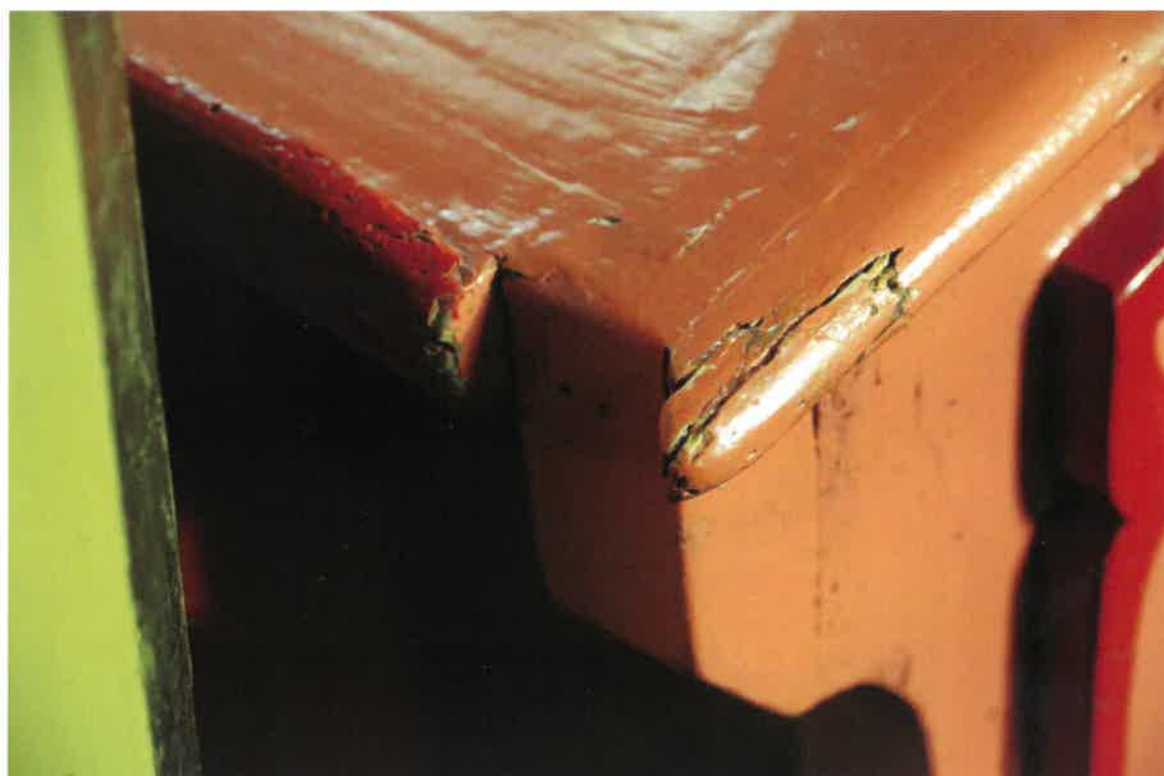
Fot. 15. Fragment ławki z widocznymi ubytkami profilowanej listwy. Profil wieńczący policzek częściowo uszkodzony mechanicznie.

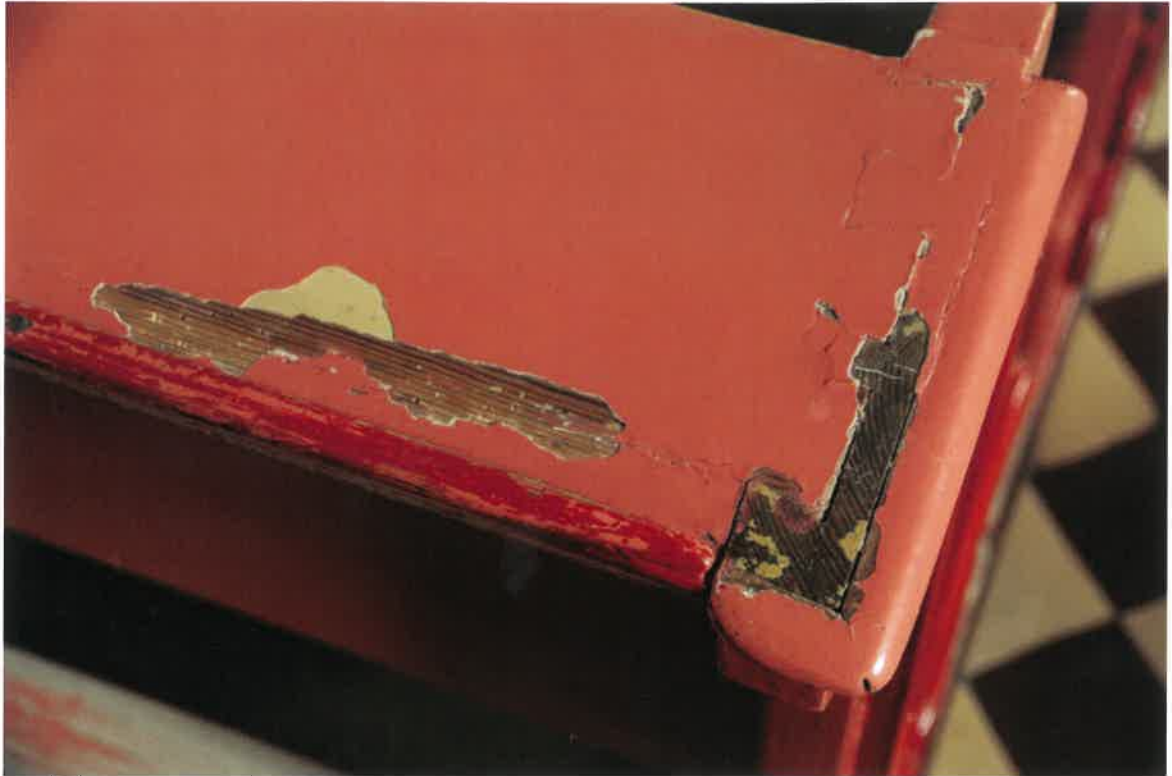
Fot. 16. Fragment podłokietnika. Ubytki powłoki malarskiej ujawniły miejsca żerowania technicznych szkodników drewna oraz złącze stolarskie policzka z podłokietnikiem.

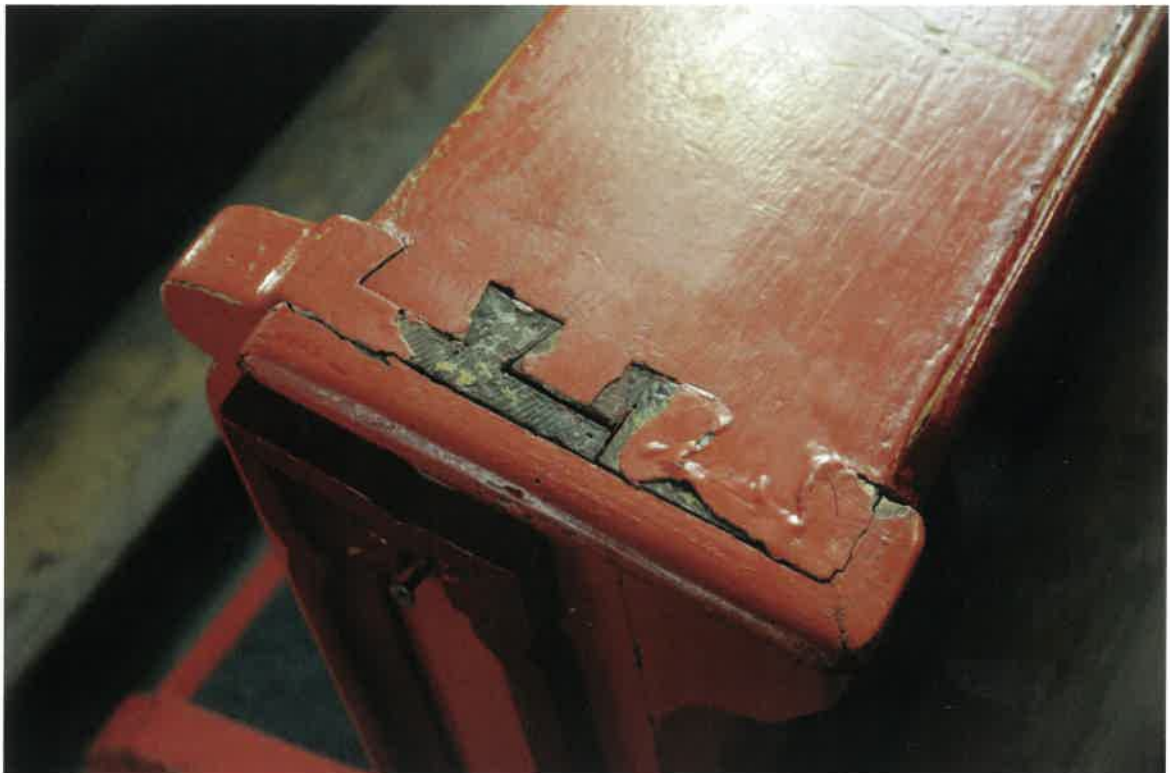
Fot. 17. Fragment podłokietnika z widocznym odspojeniem warstwy malarskiej w miejscu połączenia policzka z podłokietnikiem oraz destabilizacją złącza płetwowego półkrytego.

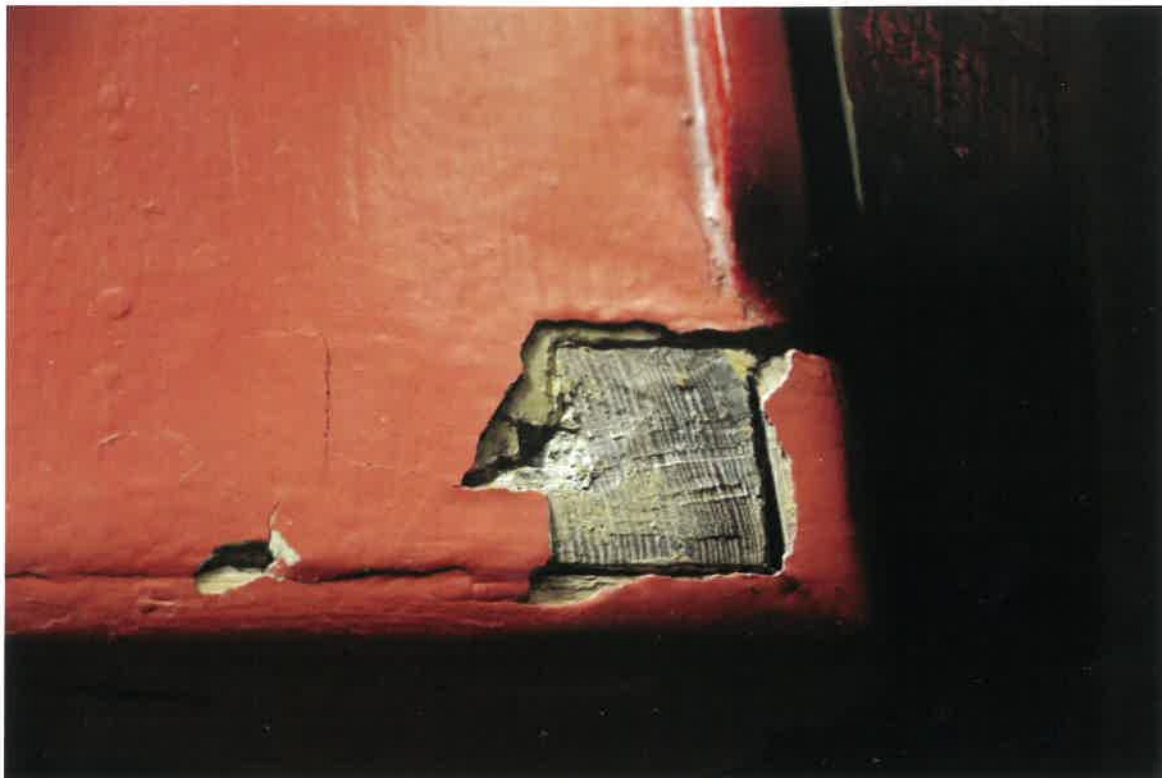
Fot. 18. Odspajanie i wykruszanie się grubych, olejnych powłok malarskich oraz rozejście się drewna w miejscu złączeń.

4. Usunięcie wtórnych warstw malarskich przy użyciu chemii konserwatorskiej – żel do usuwania powłok malarskich firmy np. DECK 4000, 3V3 lub Scalpex NW.
