PROGRAM
PRAC KONSERWATORSKICH I RESTAURATORSKICH
DLA ŁAWEK KOŚCIELNYCH Z NAWY GŁÓWNEJ
W KOŚCIELE PAR.PW. ŚW. JÓZEFA RZEMIEŚNIKA
W MIĘDZYBORZU,
GM. MIĘDZYBÓRZ, POW. OLEŚNICKI

Nazwa obiektu: ławki kościelne

Rodzaj prac: konserwacja i restauracja

Ostrów Wielkopolski, dnia 10.11.2023 rok

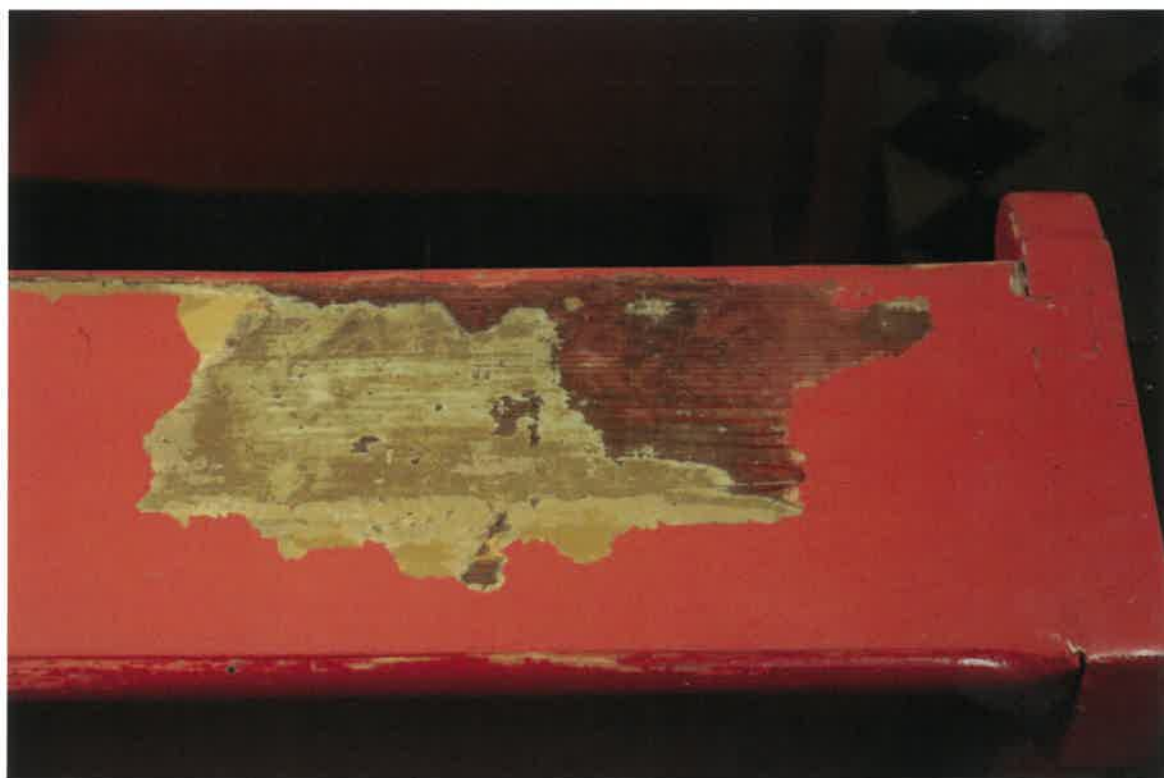
Fot. 19. Silne przetarcia powłok malarskich na podłokietniku, ujawniły stratygrafię wtórnych przemalowań.

4. Usunięcie wtórnych warstw malarskich przy użyciu chemii konserwatorskiej – żel do usuwania powłok malarskich firmy np. DECK 4000, 3V3 lub Scalpex NW.

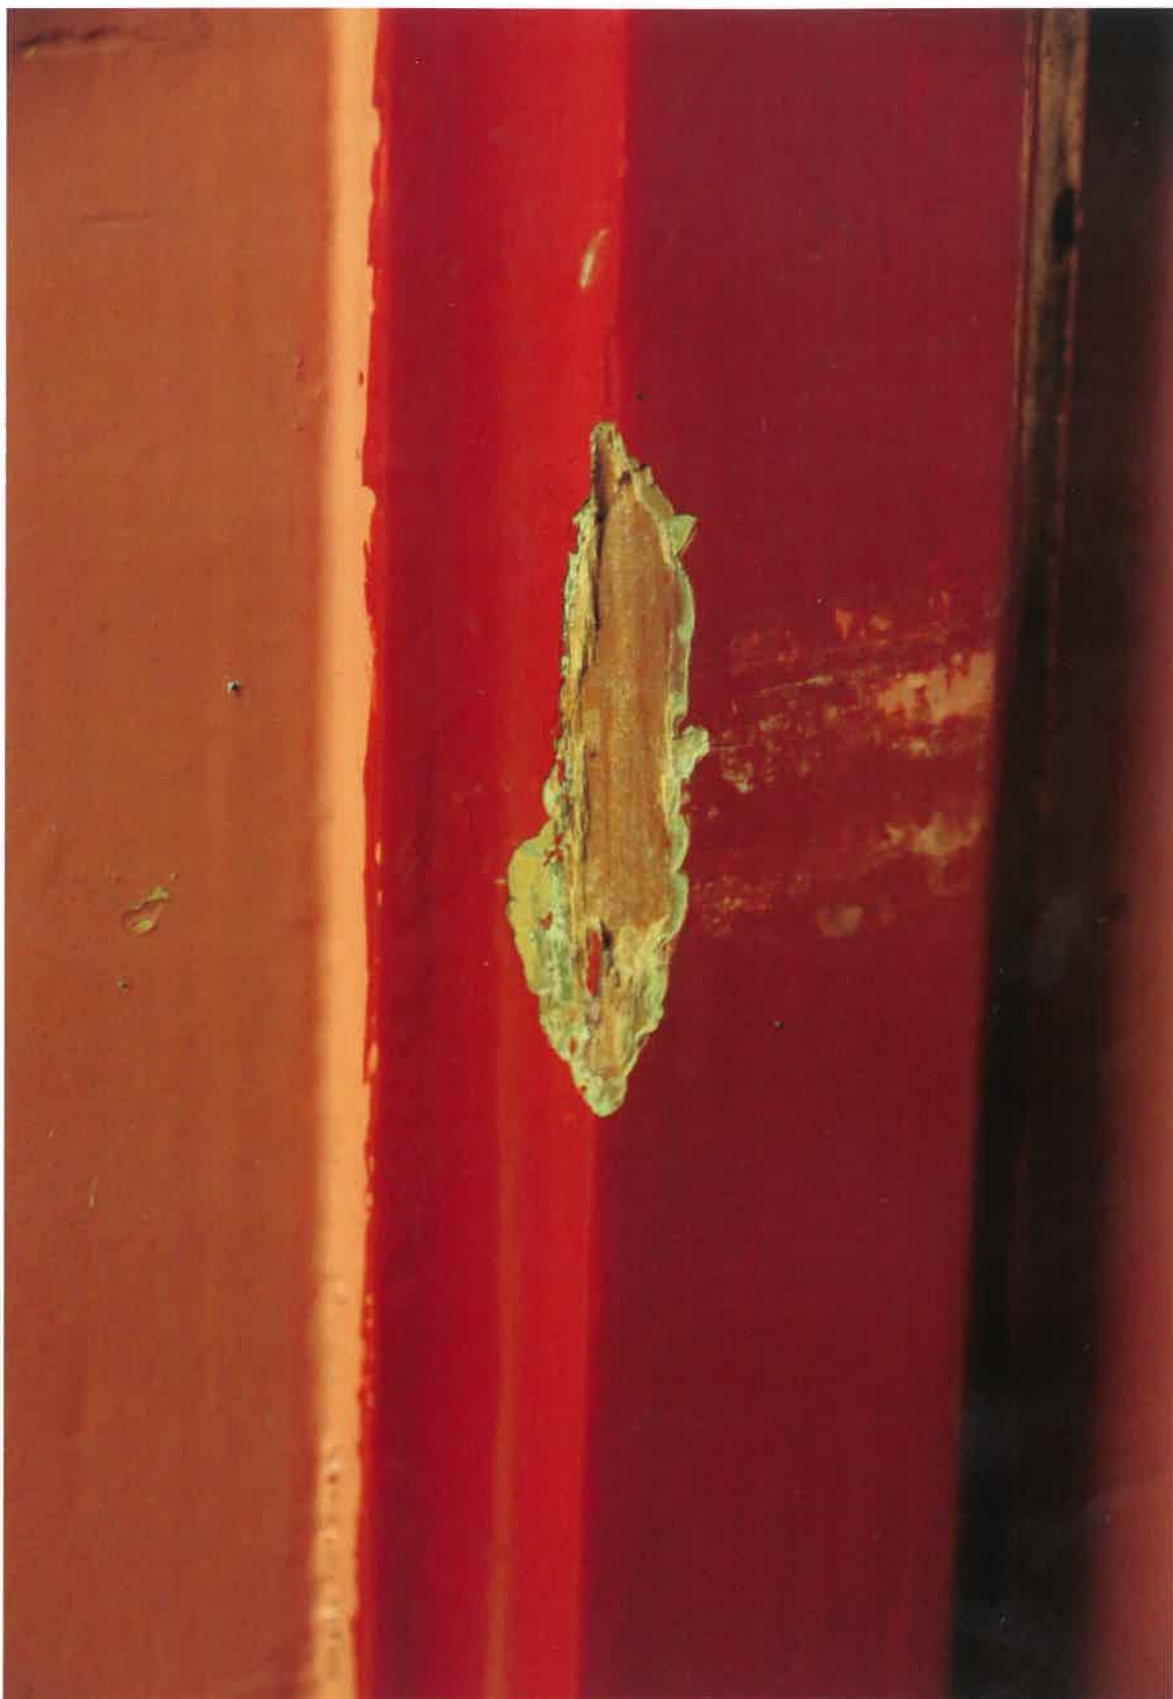
Fot. 20. Fragment listwy maswerek na przedpiersiu ławki. Uszkodzenie mechaniczne spowodowało znaczny odprysk warstw malarskich, aż do drewnianego podłoża, ukazując tym samym ilość wtórnych nawarstwień.
