**PROGRAM PRAC KONSERWATORSKICH
I RESTAURATORSKICH**

Ambona z kościoła filialnego p.w. św. Trójcy w Działawicach, początek XX wieku.

Autor programu
mgr Aleksandra Krajewska-Łapiak

Wrocław, 27.03.2024
miejsowość i data

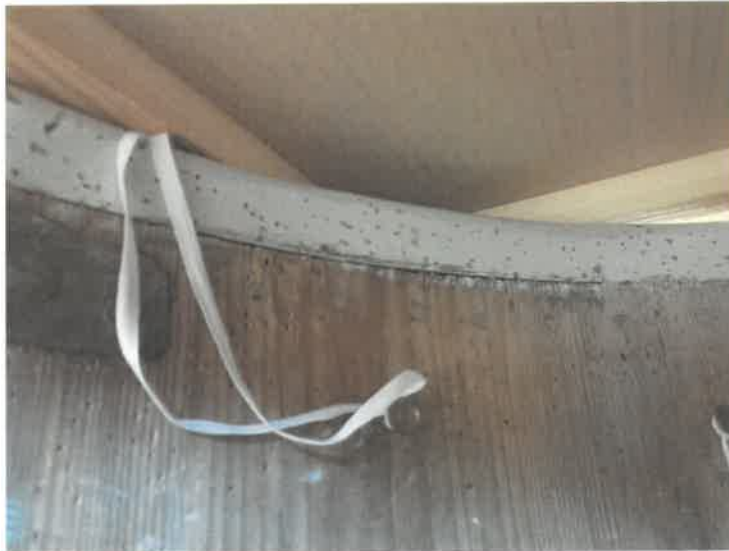
Ogólny stan zachowania obiektu dobry. Można zaobserwować otarcia i ubytki drewna, powstałe głównie na skutek uszkodzeń mechanicznych (w większości dziury po pinezkach, którymi przypinano do ambony dekoracyjne tkaniny). W niewielu miejscach widoczne ubytki spowodowane działalnością owadów. Niepolichromowane drewno wewnątrz ambony i na schodach mocno zabrudzone, widoczne zachłapania farbą.

Nieliczne ubytki warstwy malarskiej pokrywają się z wyżej wspomnianymi uszkodzeniami mechanicznymi podłoża. Obecna polichromia jest prawdopodobnie wtórna i różni się od oryginalnej warstwy malarskiej (która mogła nawiązywać do kolorystyki ołtarza głównego).

Fot. 1: Uszkodzenia mechaniczne warstwy malarskiej oraz drewna. Fot. Aleksandra Krajewska-Łapiak.

10. Reparacje stolarskie pęknięć i rozklejeń (klej winylowy Rakoll 15 firmy Henkel).
11. Uzupełnienie ubytków drewna sezonowanym drewnem sosnowym oraz żywicą epoksydową Araldit SV/HV.

16. Uzupełnienie ubytków warstwy malarskiej (farby akrylowe firmy Talens lub równorzędne).

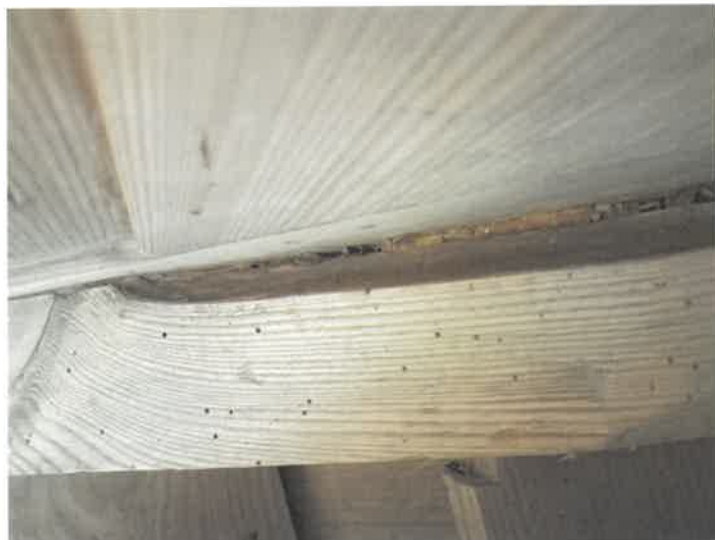
Fot. 2: Uszkodzenia drewna powstałe na skutek działalności owadów. Fot. Aleksandra Krajewska-Łapiak.

6. Usunięcie warstw wtórnych po ustaleniu pierwotnej kolorystyki na początku prac konserwatorskich (chemiczne, mechaniczne jak wyżej).
7. Zabezpieczenie obiektu przed dalszą działalnością owadów poprzez zastosowanie środka Per-xil lub równorzędnego.

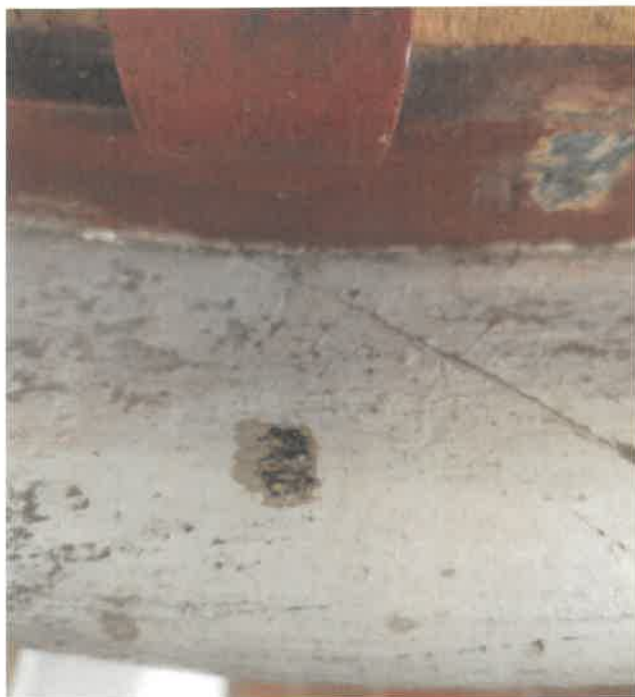
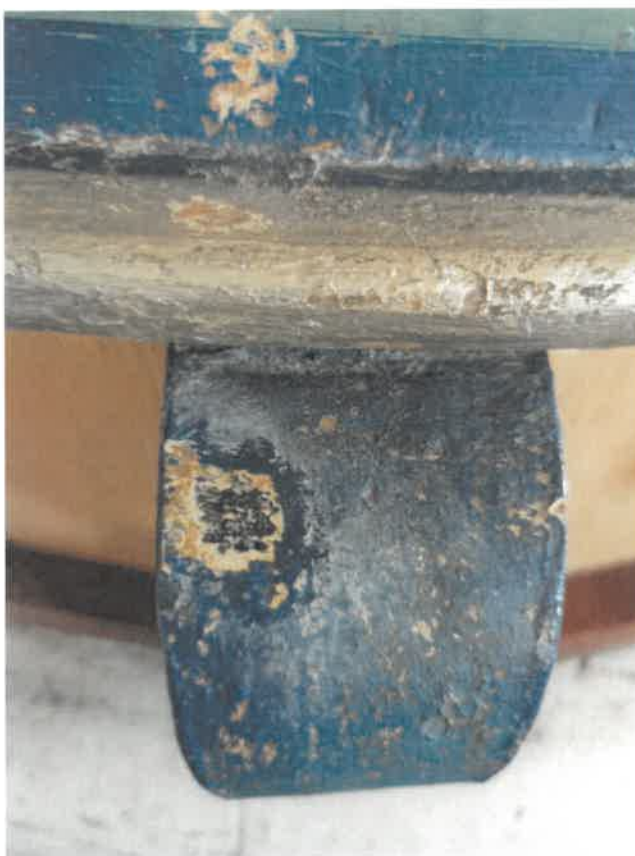
Fot. 3-4: Ślady pierwotnej warstwy malarskiej, być może nawiązującej do kolorystyki ołtarza głównego. Fot. Aleksandra Krajewska-Łapiak

3. Przeprowadzenie badań odkrywkowych w poszczególnych partiach polichromii w celu ustalenia stratygrafii warstw i pierwotnej kolorystyki obiektu.
4. Wstępne oczyszczenie z zabrudzeń powierzchniowych (mechaniczne – odkurzacz, pędzle).
