PROGRAM PRAC KONSERWATORSKICH  
DLA RZEŹBY Z GROBOWCEM  
CAROLINY SOPHIE ELISABETH ADAMY  
NA CMENTARZU KOMUNALNYM W MIĘDZYBORZU  
*Nr rejestru zabytków B / 2314 z dnia 31.07. 2013 r.*

Wrocław marzec 2015 r.

PROGRAM PRAC KONSERWATORSKICH  
PRZY RZEŹBIE NAGROBNEJ I GROBOWCU  
CAROLINY SOPHIE ELISABETH ADAMY  
NA CMENTARZU KOMUNALNYM W MIĘDZYBORZU

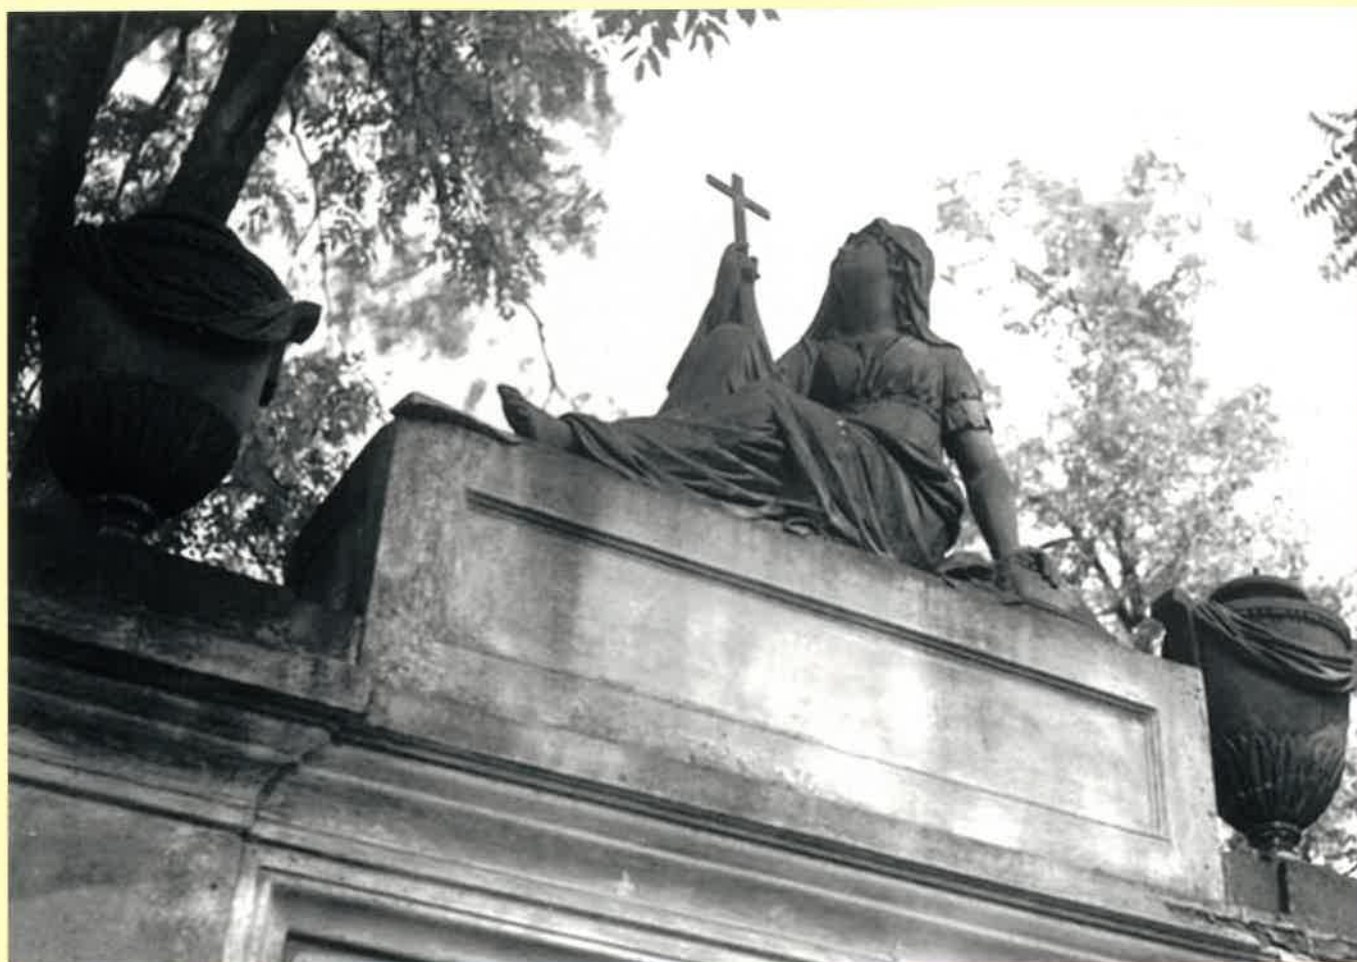
Fot 1. Alegoria Wiary na pomniku nagrobnym Caroliny Sophie Elisabeth Adamy.  
Zdjęcie archiwalne z 1935 r.

8. Na podstawie analizy źródeł ikonograficznych wykonać rekonstrukcję dłoni i krzyża. Rekonstrukcja powinna być wykuta w piaskowcu zbliżonym wizualnie do oryginalnego. Krzyż o prostej formie, metalowy; zabezpieczony antykorozyjnie.

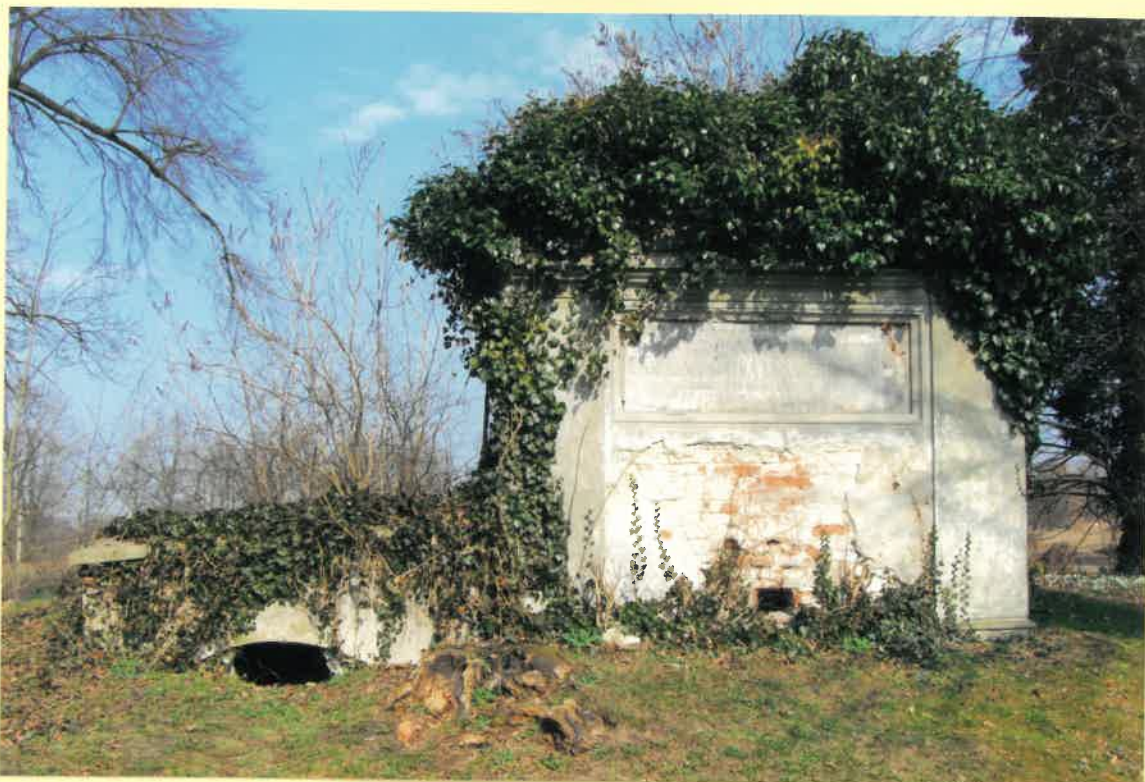
Fot. 2. Widok pomnika nagrobnego C.S.E. Adamy od frontu. Przy ścianie zachodniej widoczna sąsiednia krypta.

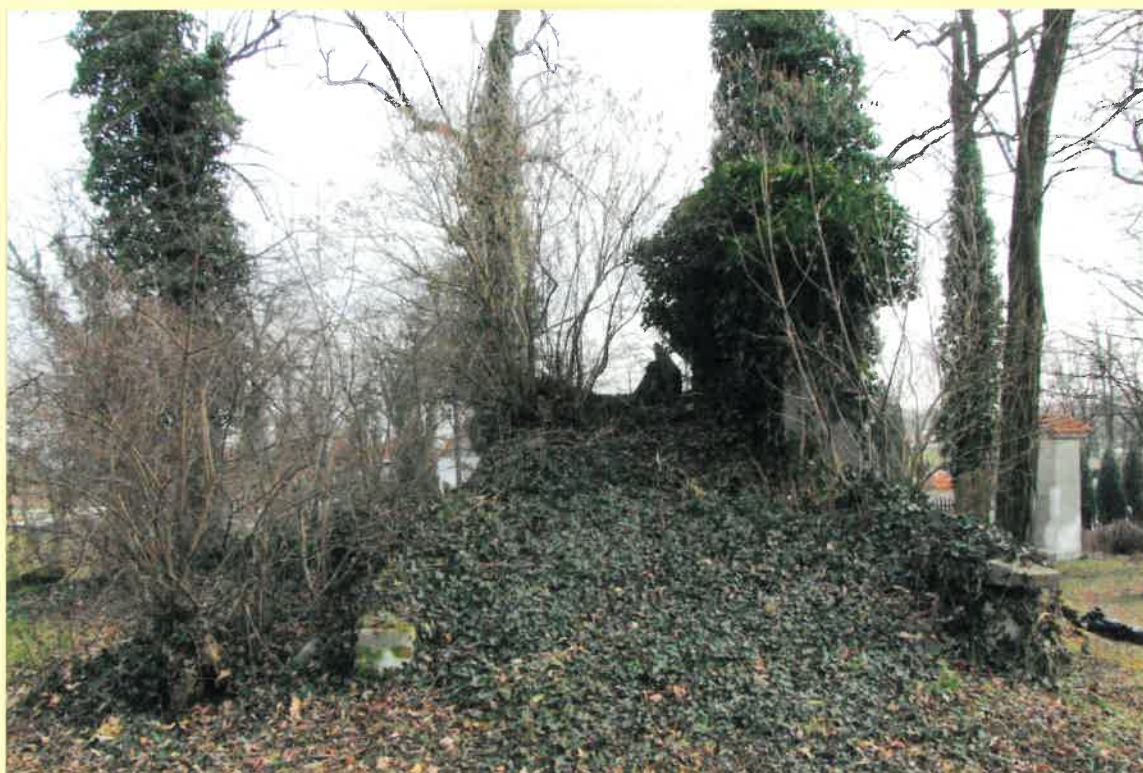
Fot. 3. Widok grobowca rodziny Adamy od strony zachodniej. Na pierwszym planie przylegająca do grobowca niezidentyfikowana krypta.

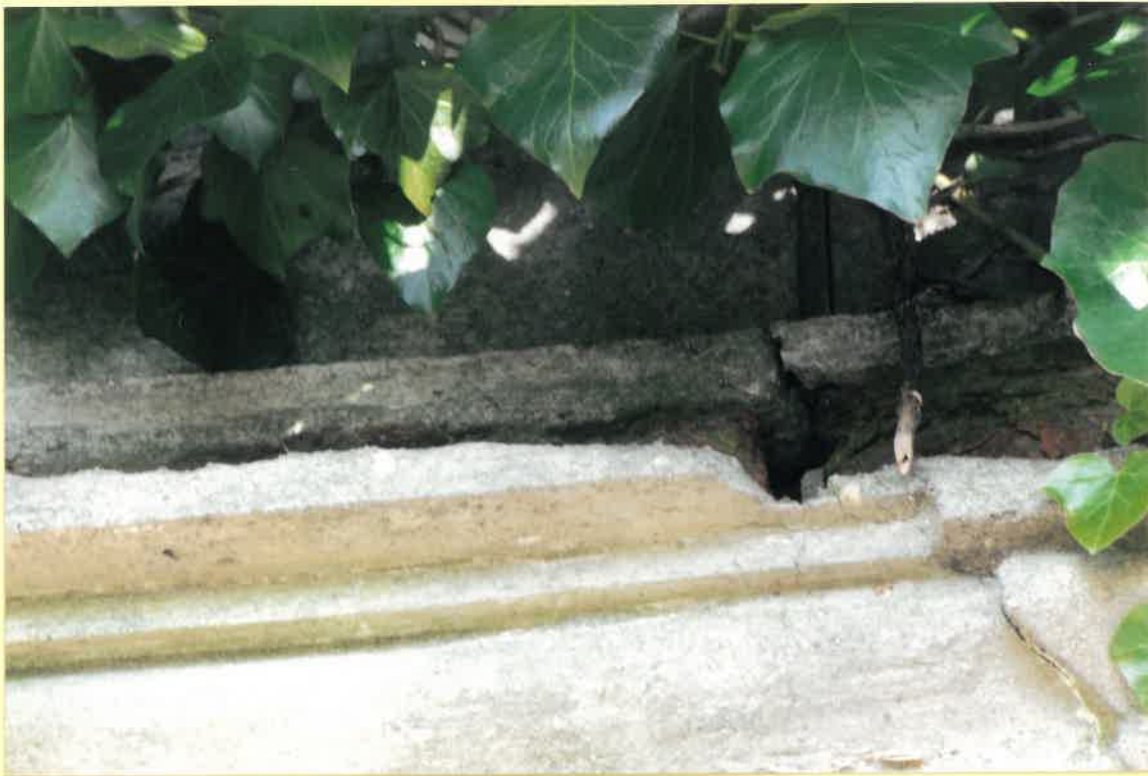
wykonana z zaprawy cementowo- wapienno – piaskowej jest popękana i również ma liczne ubytki. Przy łączeniu z płytą piaskowcą widoczne liczne zatarcia zaprawą na krawędzie piaskowca, które z czasem ściemniały, tworząc plamy na powierzchni piaskowca. Rysunek profili gzymsu wieńczącego i cokołu – czytelny. Profile w dużym stopniu zniszczone. Tynki na wszystkich ścianach krypty prawie w całości są odspojone do podłoża. Cokołowe partie ścian przysypane ziemią. W otworze wentylacyjnym na ścianie południowej widoczna skorodowana kratka. Poniżej konstrukcyjnego łuku, wymurowanego w cegle (wątek ceglany widoczny ze względu na ubytek tynku) znajdują się niewielkie otwory, wykute mechanicznie: ślady po działaniach wandalów. Być może pierwotnie tu znajdowało się wejście do krypty, później zamurowane murem o grubości jednej cegły. Przy murze pomnika widoczne niedawno obcięte konary krzewów, rosnących tuż przy ścianie. Północna strona ściany pomnika całkowicie pozbawiona tynków. Od strony zachodniej krypta sąsiaduje z drugą kryptą, nakrytą skośnym dachem, nachylonym w kierunku zachodnim. Dach pozbawiony pokrycia porasta płozący bluszcz. Ściany szczytowe nakrywały betonowe nakrywy. Nakrywa od strony północnej została zerwana i prawdopodobnie częściowo rozbita znajduje się przy północnej ścianie krypty rodziny Adamy. Nakrywa od strony południowej zachowana, chociaż między nią a ścianą krypty widoczna jest szeroka szczelina, świadcząca o rozspajaniu się konstrukcji. Nad nakrywą rosną krzewy lilaka pospolitego i dwa młode kasztanowce. W ścianie południowej znajduje się otwór pierwotnego wejścia do krypty, który był wtórnie zamurowany; zamurowanie rozbite przez wandalów, we wnętrzu krypty ślady palenia ogniska. Ściana wschodnia tej krypty jest wspólna ze ścianą zachodnią krypty rodziny Adamy.

Fot.4. Fragment gzymsu wieńczącego pomnika z widocznym rozwarstwieniem struktur murowych i ubytkiem profilu.

7. Uzupełnić brakujące partie tynków tynkiem wapienno – cementowo – trassowym.
8. Uzupełnić i zrekonstruować brakujące partie profili.
9. Po uzupełnieniu tynków i profili na całą powierzchnię założyć przecierki z zaprawy mineralnej z mikrowłóknami, świeżą przecierkę pokryć pobiałą wapienną, kolor pobiałą można lekko przełamać w kierunku ciepłej jasnej szarości (np.: przez dodanie do pobiałą dobrze utartego z wodą mineralnego pigmentu - umbra palona lub czerń manganowa i sjena palona).

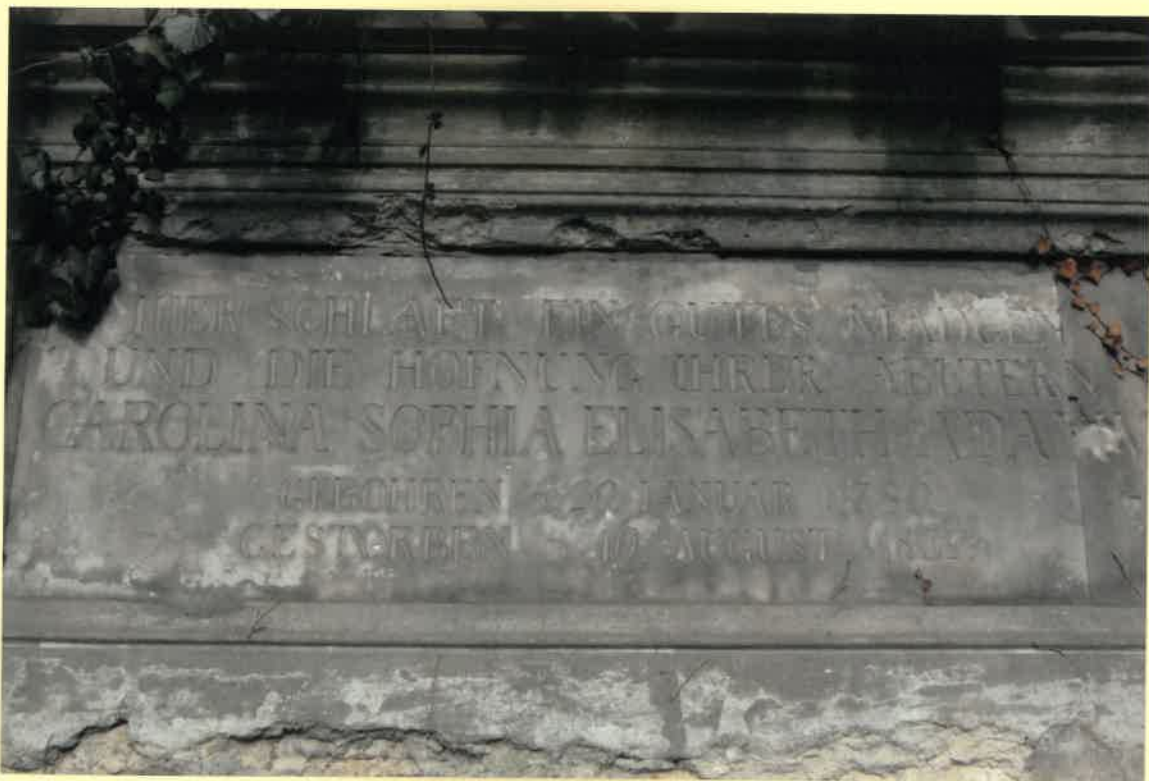
Fot.5. Piaskowcowa płyta inskrypcyjna na froncie pomnika.

6. Wykonać *in situ* konserwację płyty inskrypcyjnej: oczyścić powierzchnię kamienia, odsolić kamień przez kompresy z wodą destylowaną, wzmocnić osłabione partie preparatem na bazie tetraetoksylanu o dobrej penetracji w głąb kamienia, podkleić iniekcyjnie pęknięcie płyty uelastycznionym tetraetoksylanem, uzupełnić głębokie ubytki powierzchni, zrekonstruować brakujące litery napisu, uczynić napis przez patynowanie liter na kolor ciemniejszy niż kolor tła (np.: laserunkowa ciemna szarość).

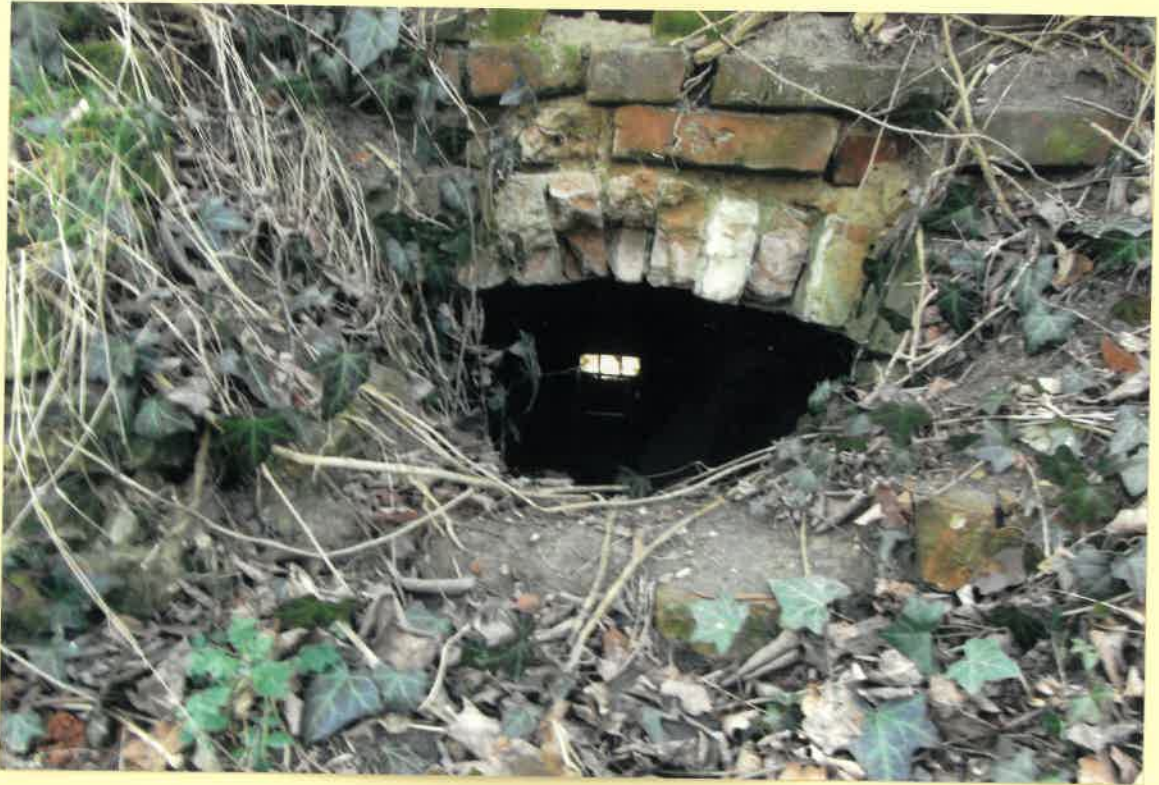
Wszystkie elementy grobowca i pomnika są w bardzo złym stanie. Krypta ma zachowane sklepienie. Ściana północna krypty została częściowo zburzona. Część cegieł i gruzu wpadła do wnętrza krypty. Trumny we wnętrzu zdewastowane, częściowo rozbite. Do wnętrza krypty powrzucono śmieci. Teren wokół krypty porośnięty trawą, mchami, płożącym się bluszczem i krzewami samosiejkami. Między nimi liczne porozrzucone bloki piaskowca, które kiedyś otaczały kwatery grobów. Ściany i zadaszanie krypty porośnięte różnymi odmianami zimozielonego bluszczu. Na ścianach nie zachowała się większość tynków. Na zadaszaniu brak pokrycia z dachówek, nieliczne fragmenty można znaleźć w gruzie dookoła krypty. Dach krypty pokrywa naniesiona ziemia, liście, płożące się bluszcze, na szczycie od strony północnej urósł duży krzew lilaka pospolitego. Cała konstrukcja jest w dużym stopniu naruszona, dużo cegieł luźnych, spoiny między cegłami wykruszone, tylko głębsze partie przy sklepieniu zachowały dawną formę. Przy narożniku południowo – wschodnim rośnie duży bluszcz drzewiasty, który pokrywa górne partie pomnika. Drugi bluszcz drzewiasty usytuowany jest przy zachodniej krawędzi pomnika między kryptami. Wewnątrz krypty widoczne nieliczne korzenie, przerastające mur. Inskrypcja w centralnej części pomnika jest prawie kompletna. Tablica piaskowcowa składa się z dwóch płyt – długiej płyty, poszerzonej przy zewnętrznej krawędzi wschodniej wąską płytą. Płyty spasowane były dość ciasno, prawie bez spoiny. Litery przy krawędziach płyt w miejscu łączenia uległy częściowemu wykruszeniu. Poza tym na powierzchni piaskowca widoczne są płytkie wyluszczenia, w przypadku wąskiej płyty również dość głębokie ubytki (prawdopodobnie pochodzenia mechanicznego) przy łączeniu płyt, duża płyta przy łączeniu ma pęknięty górny narożnik. Profilowana rama,

Fot.6. Otwór w ścianie północnej krypty rodziny Adamy z widocznym naprzeciwko otworem wentylacyjnym w ścianie południowej pomnika.

5. Sukcesywnie przemurować fragmenty rozbitych ścian bocznych. W ścianie szczytowej zamurować rozbity otwór, pozostawiając wentylację krypty analogiczną jak w innych obiektach – w formie otworu o kształcie krzyża łacińskiego.

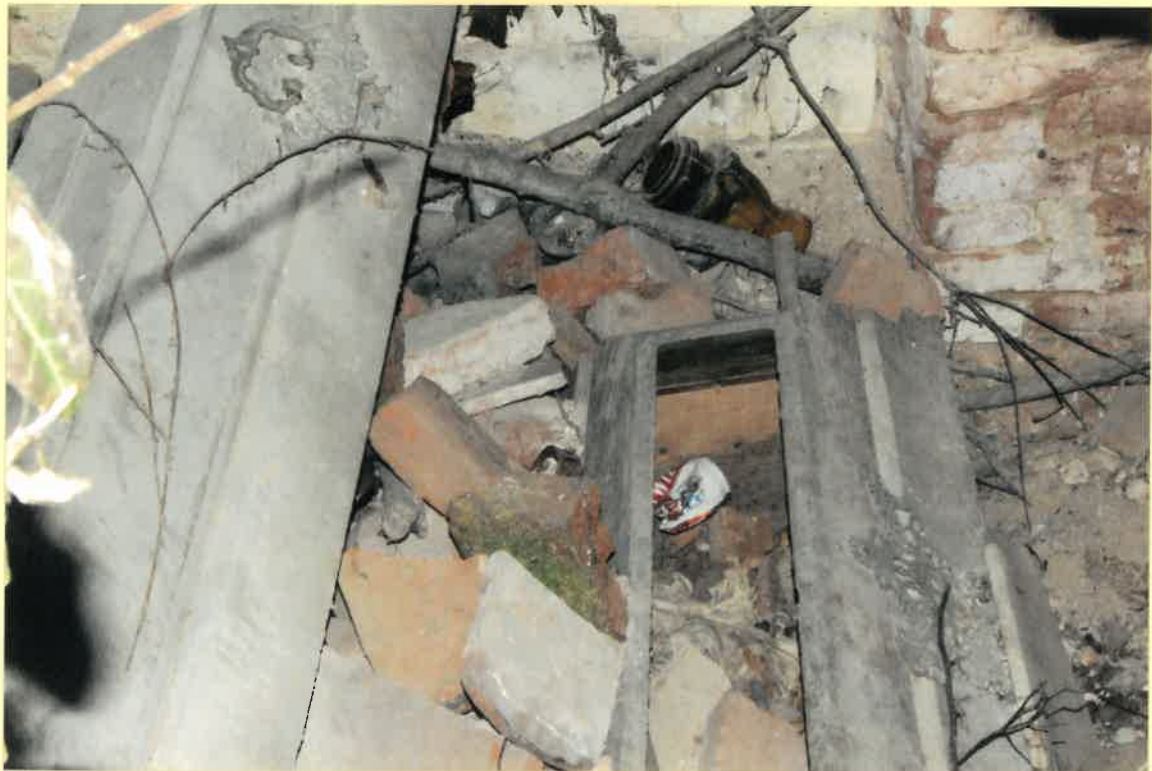
Fot. 7. Wnętrze krypty rodziny Adamy ze zdemastowanymi trumnami.

1. Uprzątnąć wnętrze krypty ze śmieci, uporządkować trumny.
2. Uporządkować otoczenie krypty (przyciąć krzewy, ustawić bezładnie leżące kamienie, betonową nakrywą sąsiedniej krypty ułożyć w pierwotnym miejscu po przygotowaniu muru.

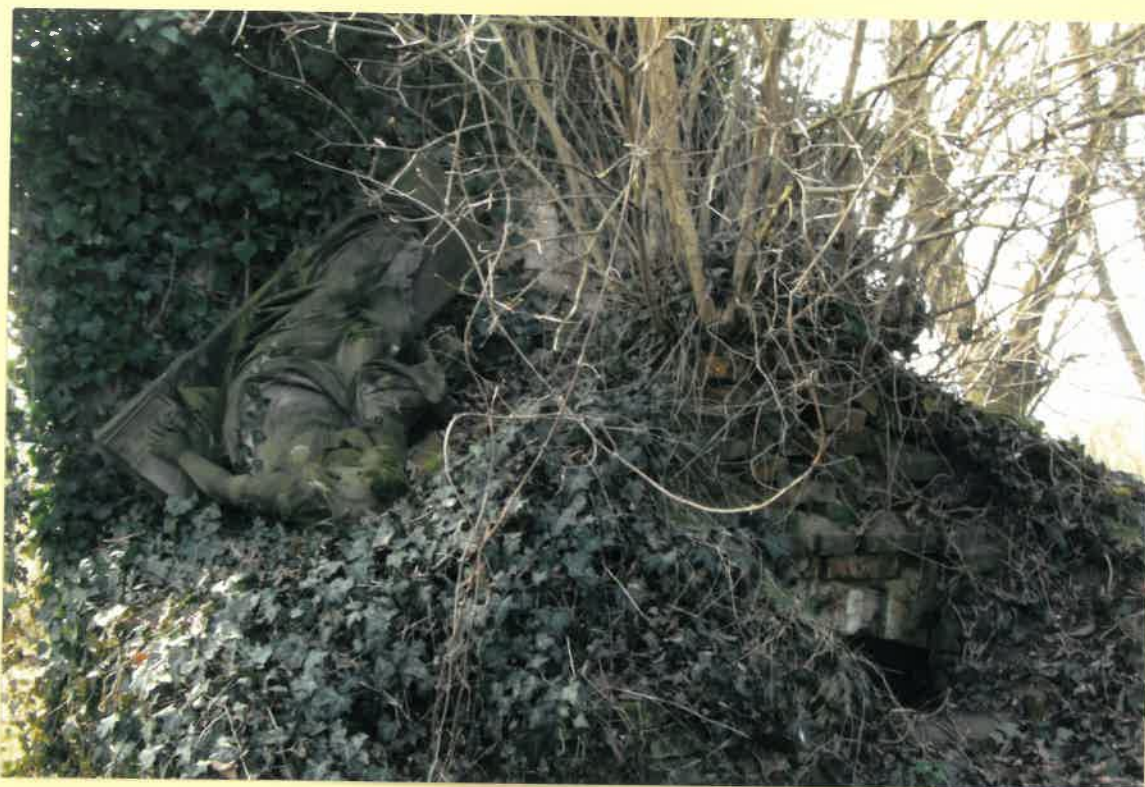
Najważniejszą część pomnika nagrobnego, przylegającego od południa do krypty rodziny Adamy to rzeźba alegorii Wiary, wieńcząca pomnik. Rzeźba została stracona z dość wysokiej (ponad 3 m) ściany i leży na zarośniętym bluszczem dachu krypty. Prawa dłoń z krzyżem jest odłamana, niezachowana. Lewa stopa odłamana; obecnie przechowywana w Urzędzie Gminy Międzybórz. Stopa ma zniszczone dwa palce. Twarz rzeźby pozbawiona nosa, na powierzchni kamienia zarasta mech. Liczne drobne ubytki pochodzenia mechanicznego, większe to ubytek na kolanie postaci i kilka ubytków krawędzi szat. Forma rzeźbiarska jest jednak dobrze czytelna. Powierzchnia kamienia pokryta glonami, lokalnie porośnięta mchem. W zasadzie nie obserwuje się poważniejszych zmian w strukturze kamienia, chociaż partie przypowierzchniowe wskutek działania mikroorganizmów i produktów ich przemiany materii (kwasy humusowe) są zapewne osłabione. Przy rzeźbie znajduje się fragment kamiennego krzyża, którego lokalizacja jest niewiadoma. Być może wieńczył szczyt krypty od północnej strony lub pochodzi z innego nagrobka. Krzyż trzymany przez postać alegoryczną

Fot.8. Krypta rodziny Adamy; widok od strony północno – wschodniej. Na połaci dachowej widoczna zrzucona z pomnika rzeźba Alegorii Wiary.

1. Zdjąć rzeźbę z dachu krypty i przewieźć do pracowni, gdzie zostanie przeprowadzona właściwa konserwacja.
2. Usunąć mchy z powierzchni rzeźby i wykonać dezynfekcję pozostałych powierzchni; zastosować preparat nie utrudniający dalszych prac konserwatorskich (np.: metatin N- 58, fugaten, sterinol ).

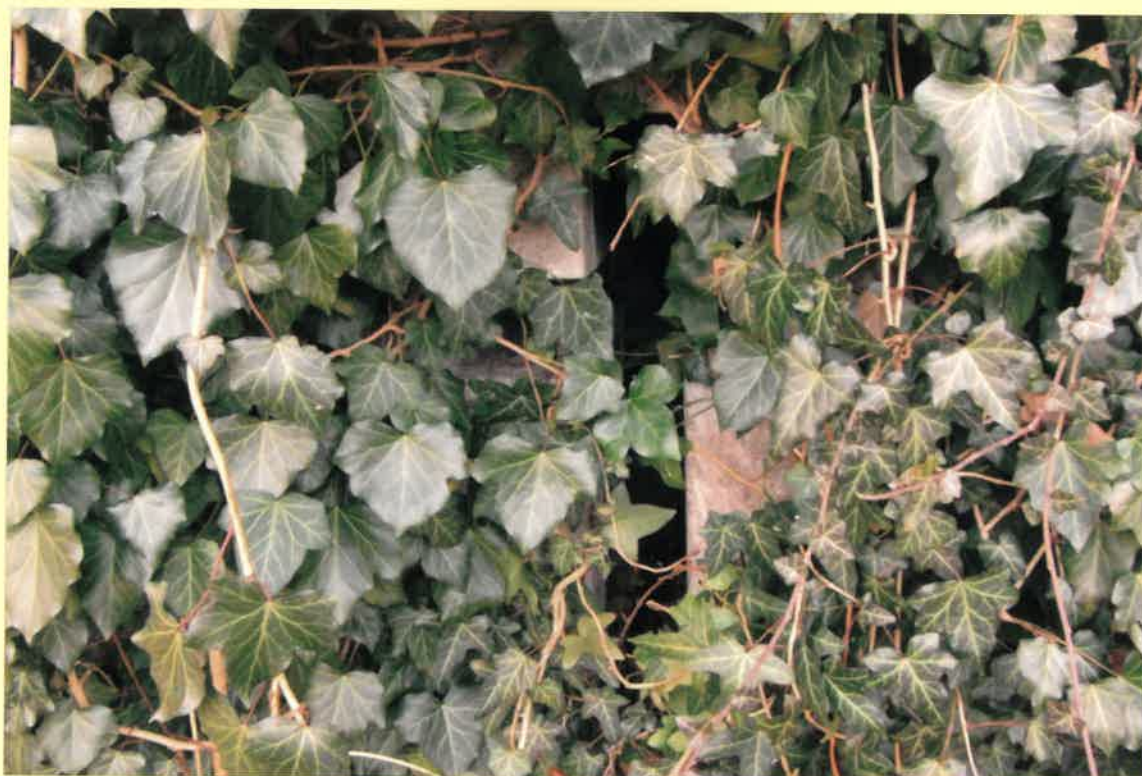
Fot.9. Przykład rozwiązania otworu wentylacyjnego na północnej ścianie jednej z krypt na cmentarzu, mogący posłużyć za wzór przy rekonstrukcji ściany północnej krypty rodziny Adamy.

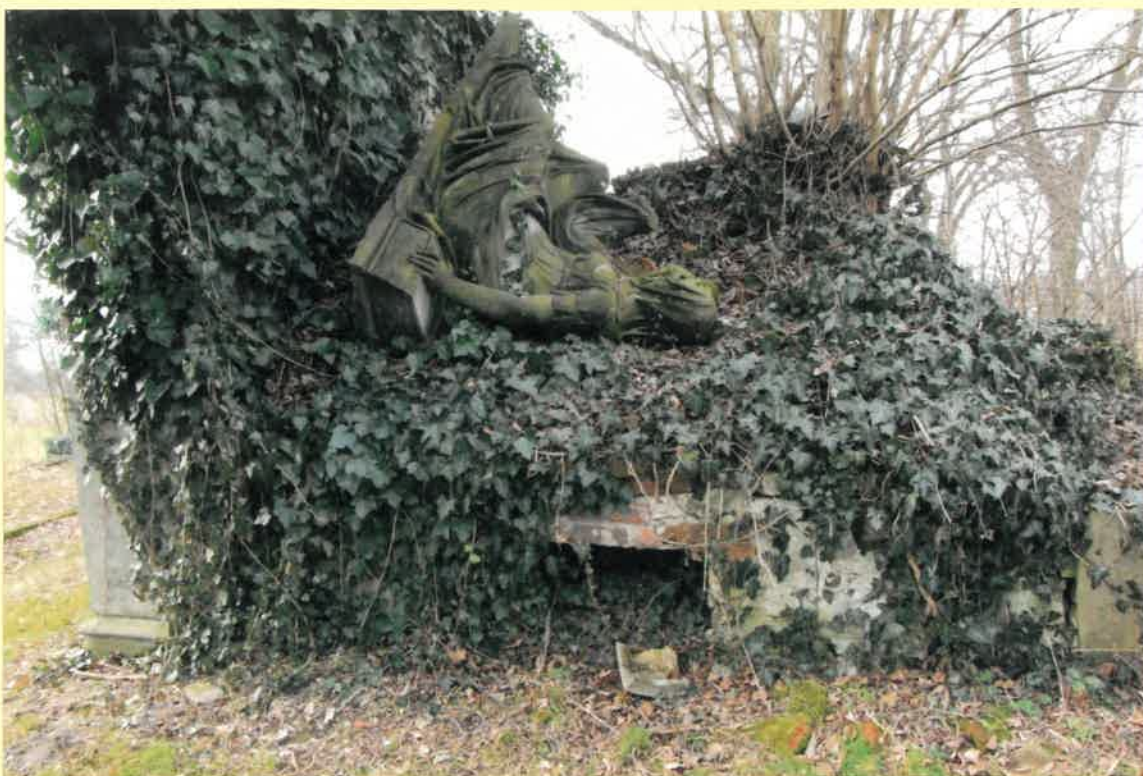
Fot. 10. Krypta z leżącą na zadaszeniu rzeźbą.

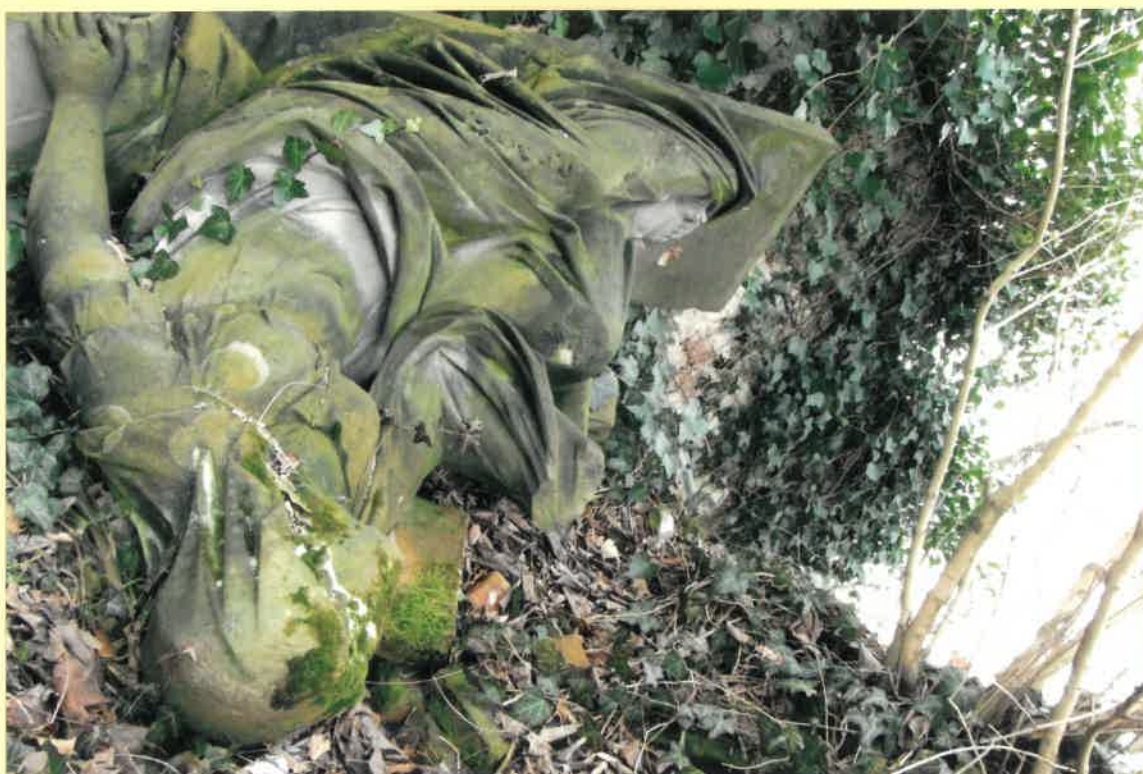
Fot.11. Rzeźba Alegorii Wiary.

3. Oczyszczyć powierzchnię kamienia z mikroorganizmów i nawarstwień. Czyszczenie wstępne wykonać przy wspomaganii przegrzanej pary wodnej w celu zabicia mikroorganizmów żyjących w strefach przypowierzchniowych kamienia. Następnie doczyszczyć powierzchnię z nawarstwień wewnętrznymi metodami chemicznymi i wodą pod ciśnieniem.

4. Założyć kompresy odsalające i odplamiające.
5. Wykonać strukturalną impregnację wzmacniająco – hydrofobizującą kamienia.
6. Uzupełnić ubytki formy rzeźbiarskiej kitami na bazie spoiwa silikonowego w sposób imitatorski. Uzupełnić również powierzchniowe wyluszczenia kamienia.

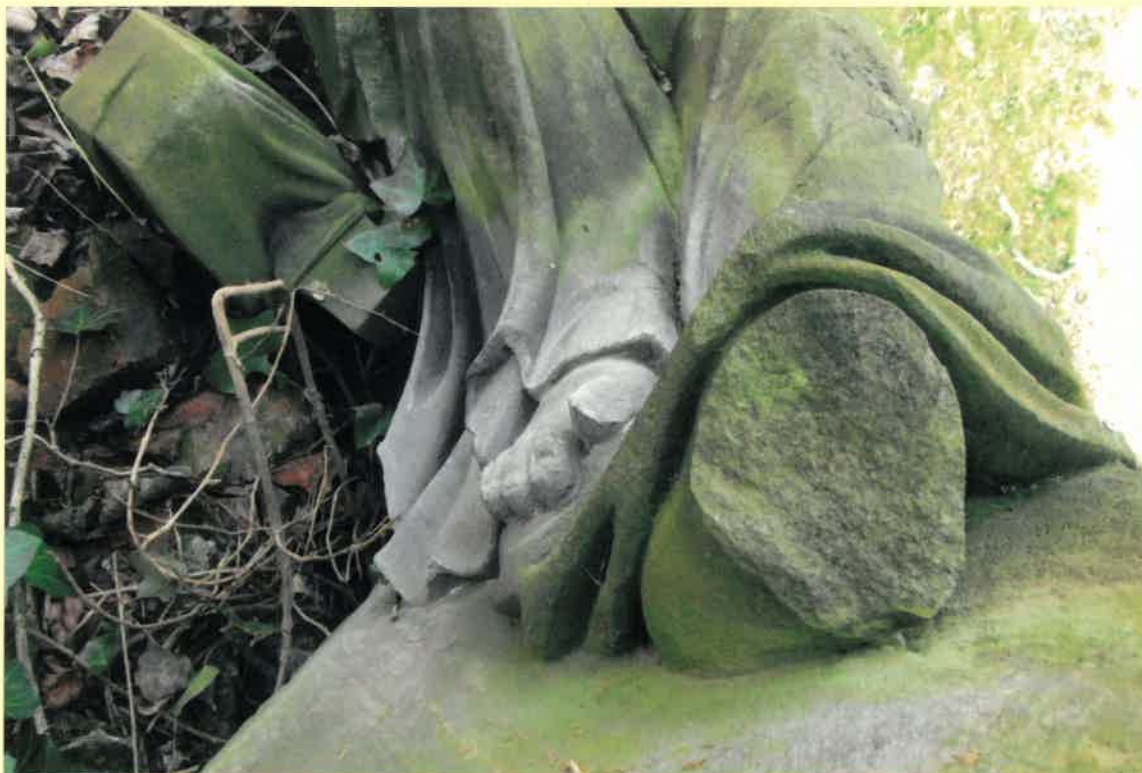
Fot. 12. Rzeźba – widok stóp z brakującą częścią lewej stopy. Obok niezidentyfikowany fragment krzyża.

7. Przykleić odłamaną stopę rzeźby; klejenie wykonać dobrej jakości żywicą epoksydową z mechanicznym wzmocnieniem spoiny - najlepiej trzpieniem z włókna węglowego.

9. Wykonać retusze przy spoinach klejowych i uzupełnienie palców stopy.
10. Scalić kolorystycznie drastycznie różniące się od otoczenia partie rzeźby.
11. Po konserwacji rzeźbę zamontować na zwieńczeniu pomnika nagrobnego, który powinien zostać przedtem wzmocniony i poddany pracom renowacyjnym.

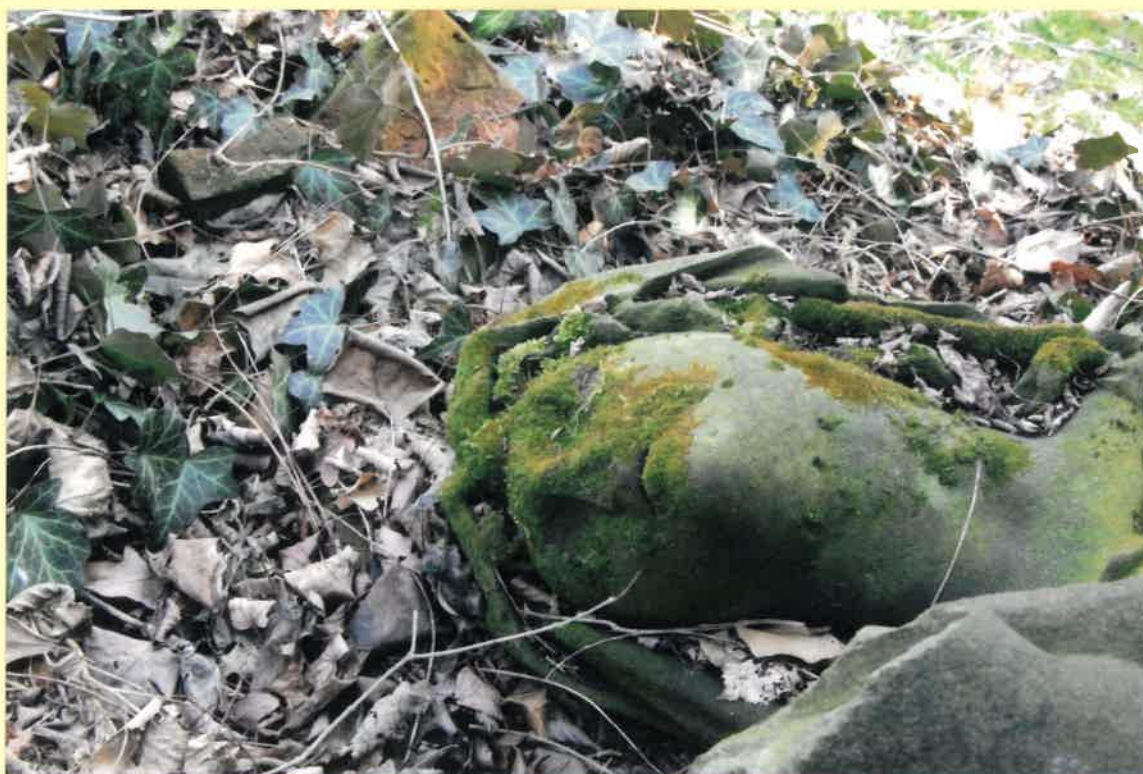
Fot. 13. Rzeźba- widok głowy z twarzą pozbawioną nosa i w znacznym stopniu porośniętą mchem.
